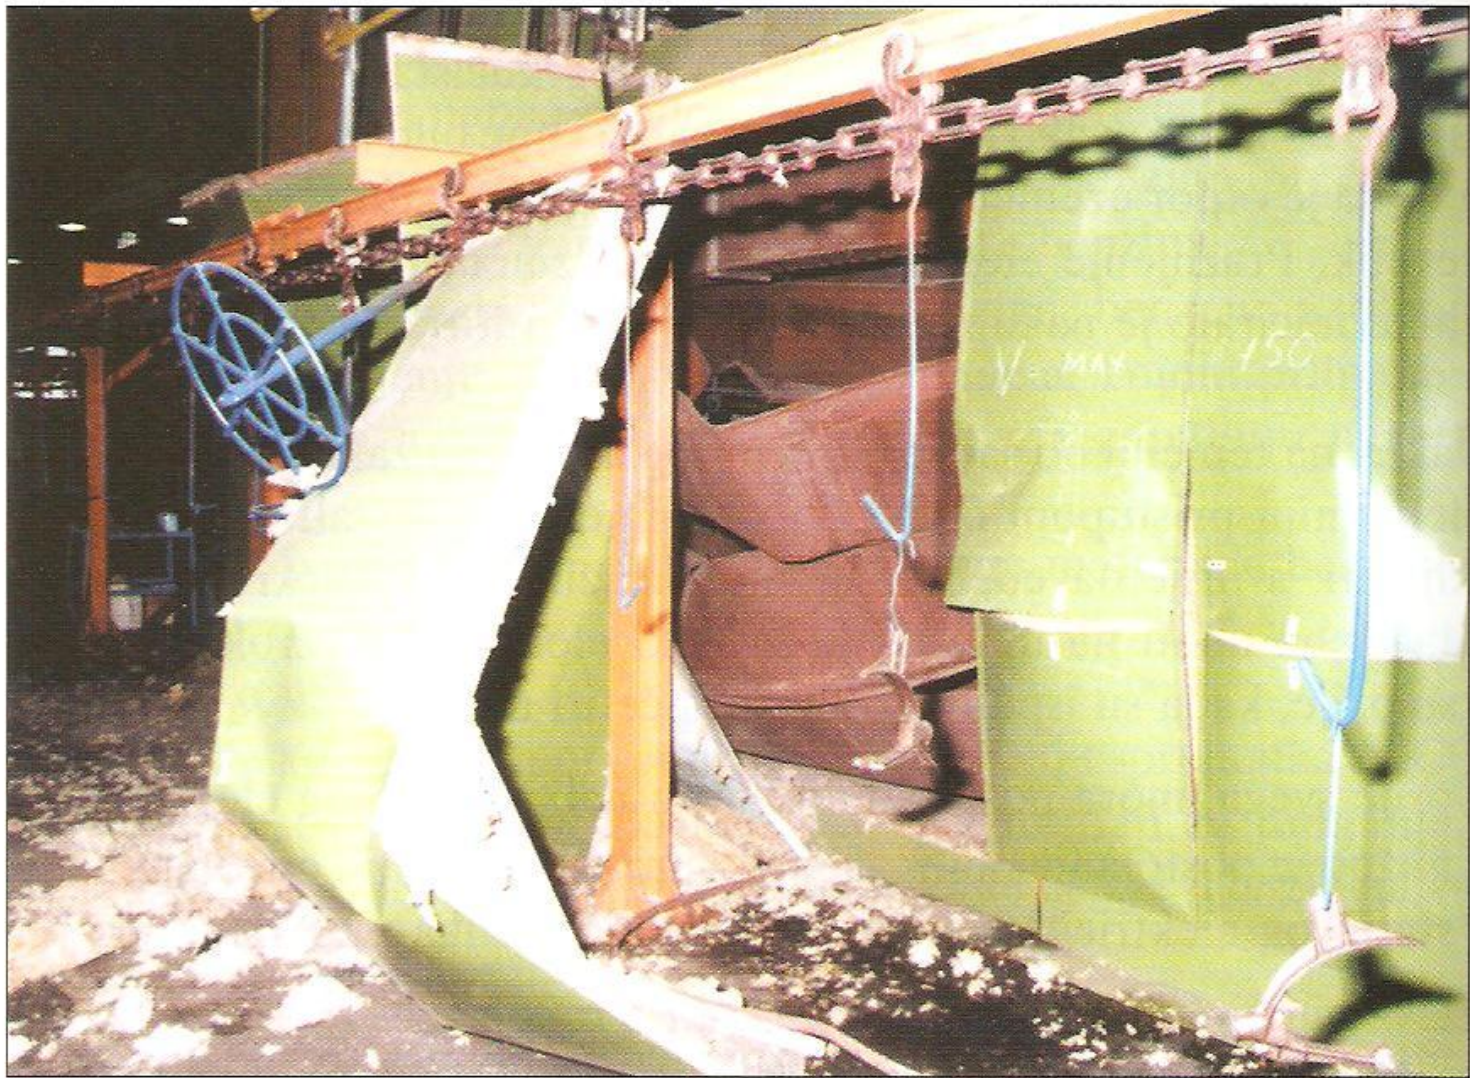
*Slika 23. Prikaz oštećenja na komori za sušenje nastalog kao posljedica eksplozije plina, zaostalog i nakupljenog u cjevovodima. Oštećenja u vidu odvaljivanja, bez fragmentacije materijala karakterističan su trag eksplozije plina.*

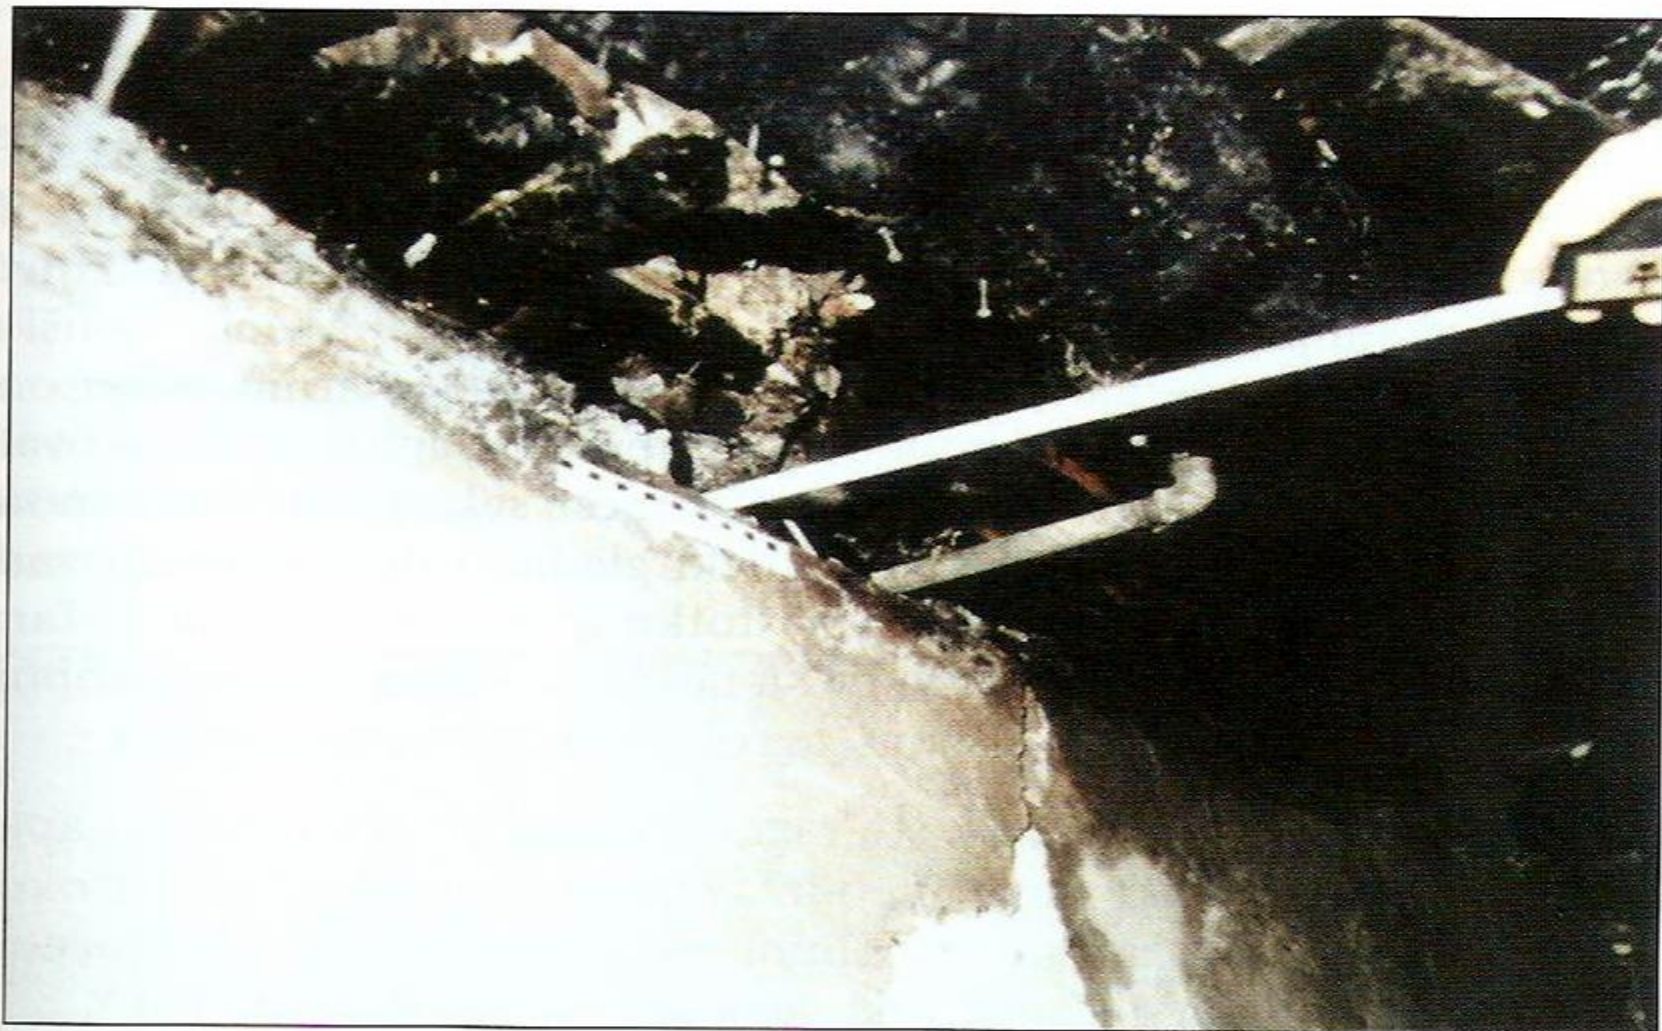
*Slika 25. Prikaz proboja oplate dimnjaka, tzv. šprungiranje, pri kojem dolazi do izlaza vrućih dimnih plinova izgaranja, te postoji mogućnost zapaljenja okolnog gorivog materijala*

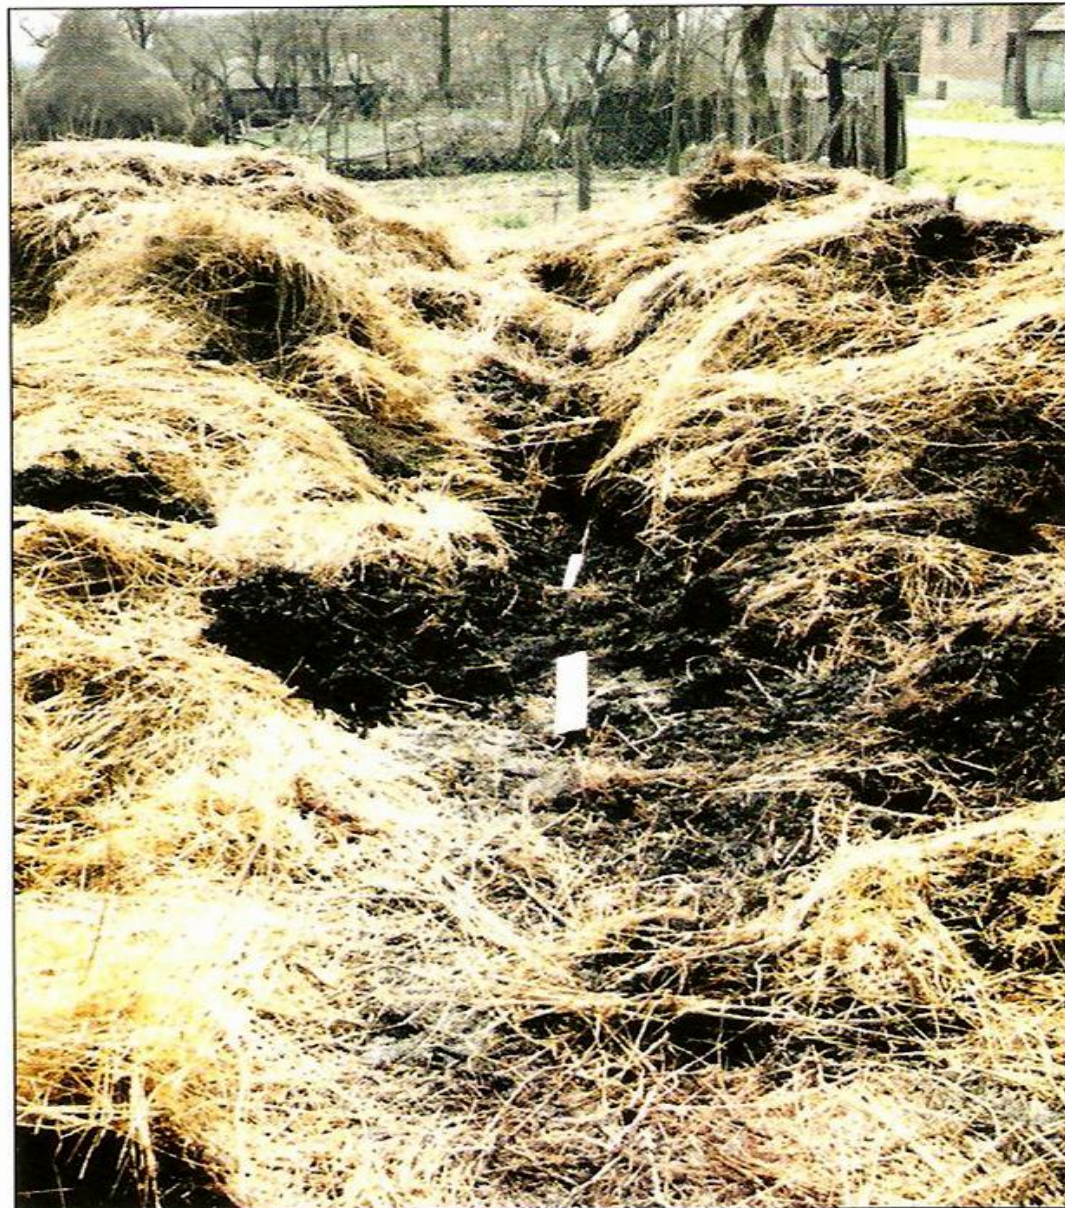
*Slika 27. Vidljiva mjesta intenzivnog izgaranja biljnog materijala – požarno gnijezdo i kanali*

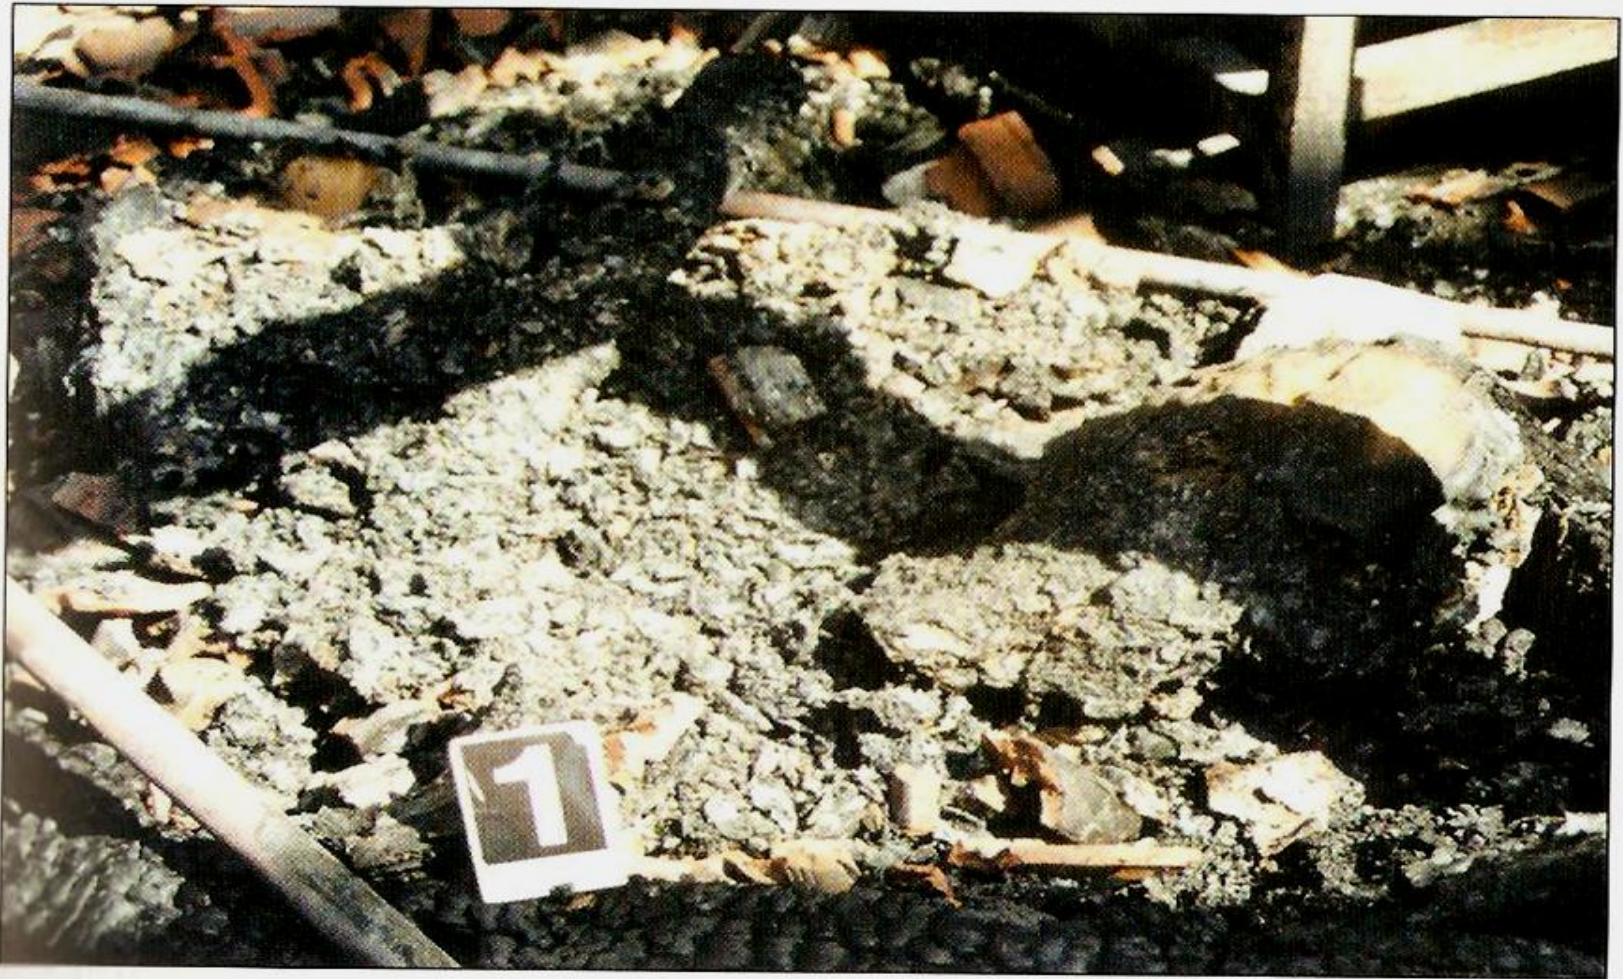
*Slika 28. Prikaz centra požara u kojem su se nalazile bale filtara izrađenih od tkanine, natopljenih uljem, te uskladištenih u većim količinama u gomili gdje je onemogućeno odvođenje oksidacijom stvorene topline.*

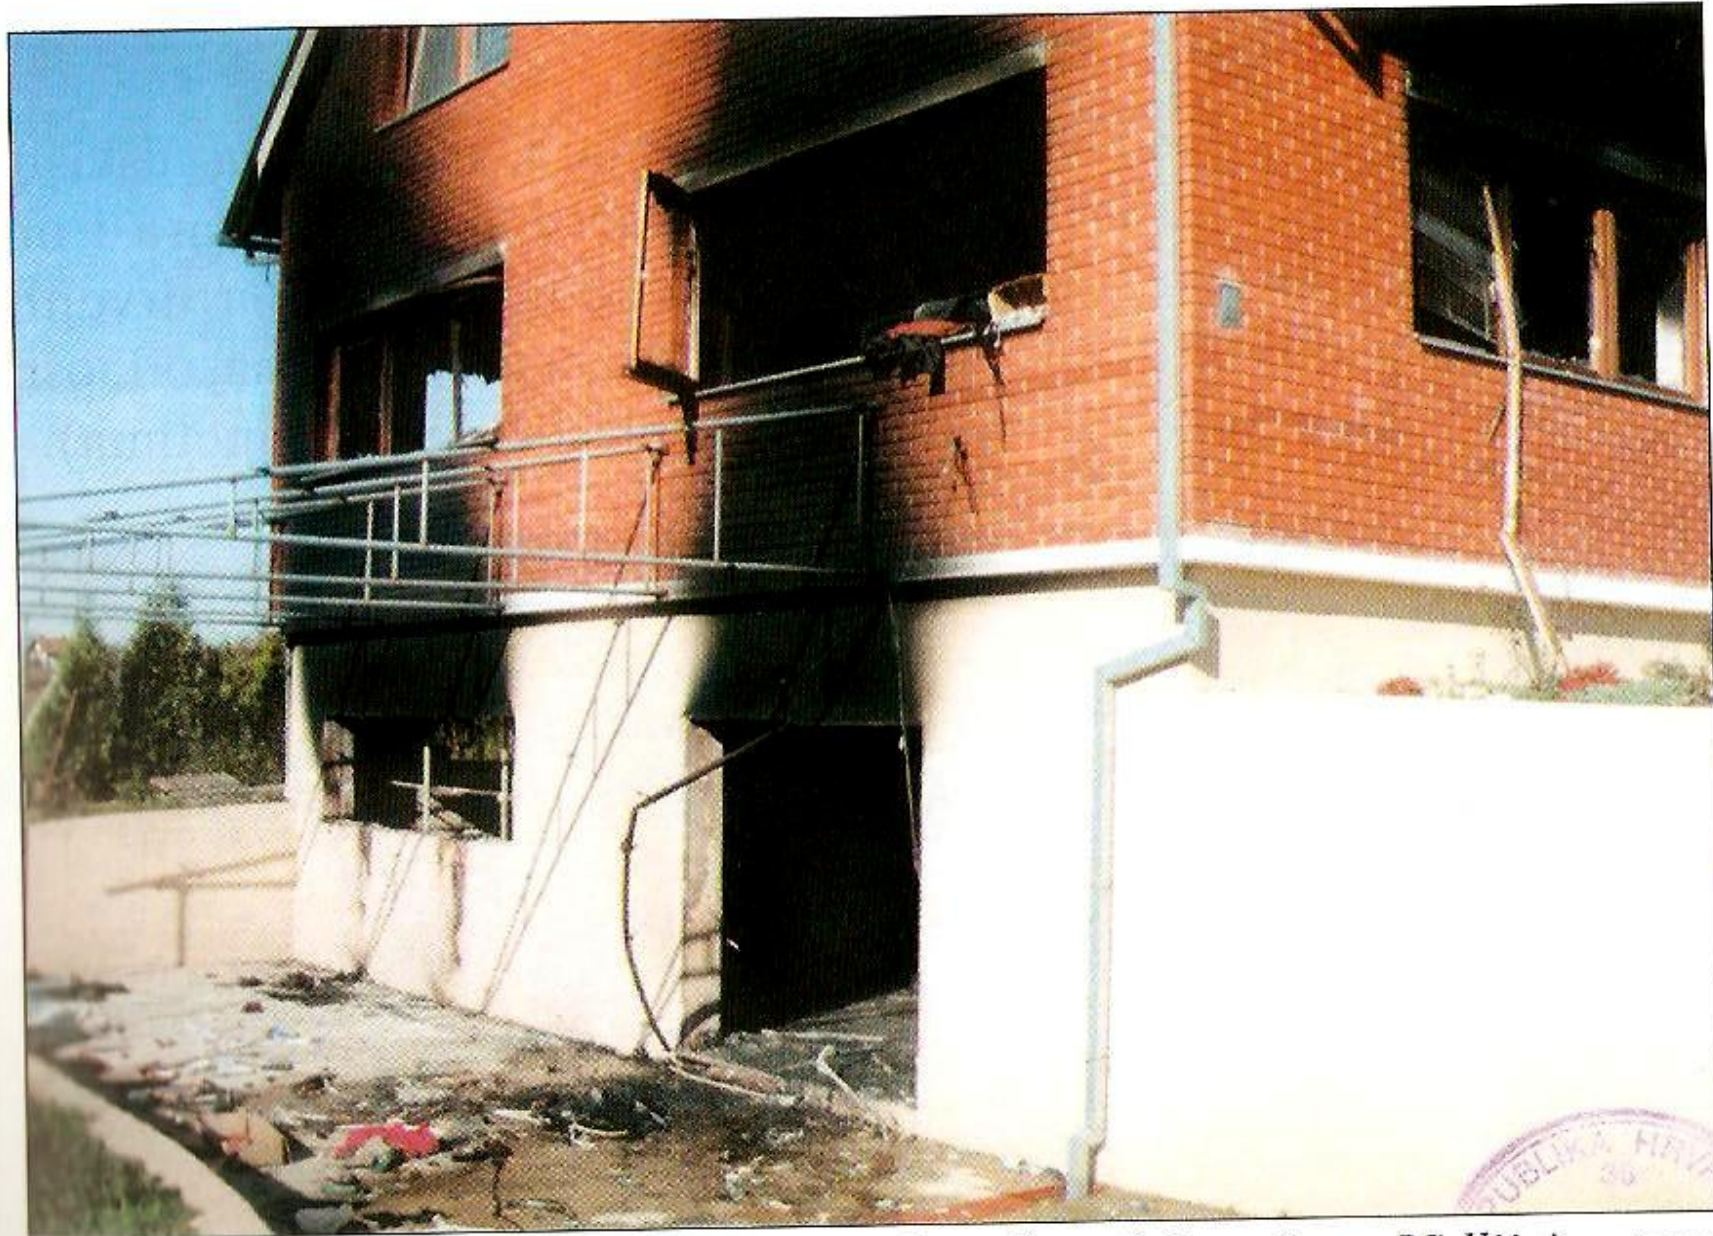
*Slika 31. Izgled vanjske strane objekta nakon događaja požara. Vidljivi su tragovi zacrnjenja nastali kao posljedica kondenzacije plinovitih produkata izgaranja.*

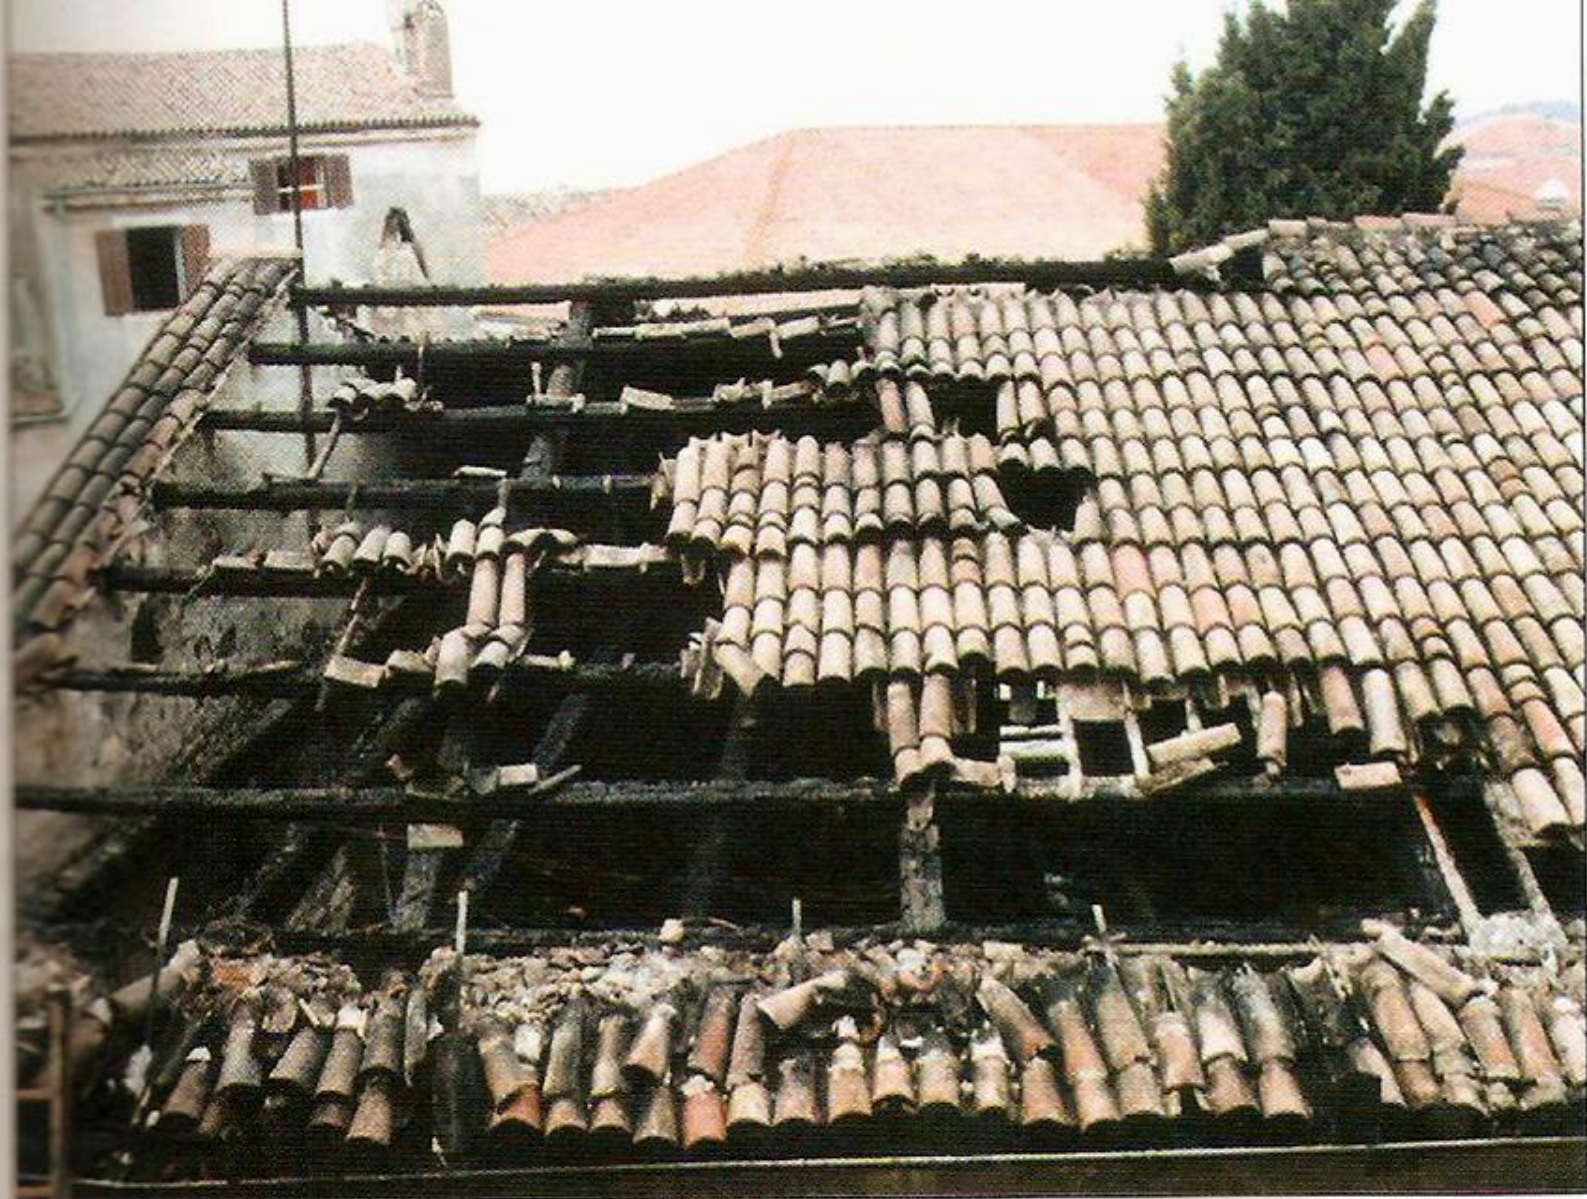
*Slika 32. Izgled krovišta nakon događaja požara. Vidljivi su tragovi proboja što ukazuje na mjesto gdje je požar bio najintenzivniji.*

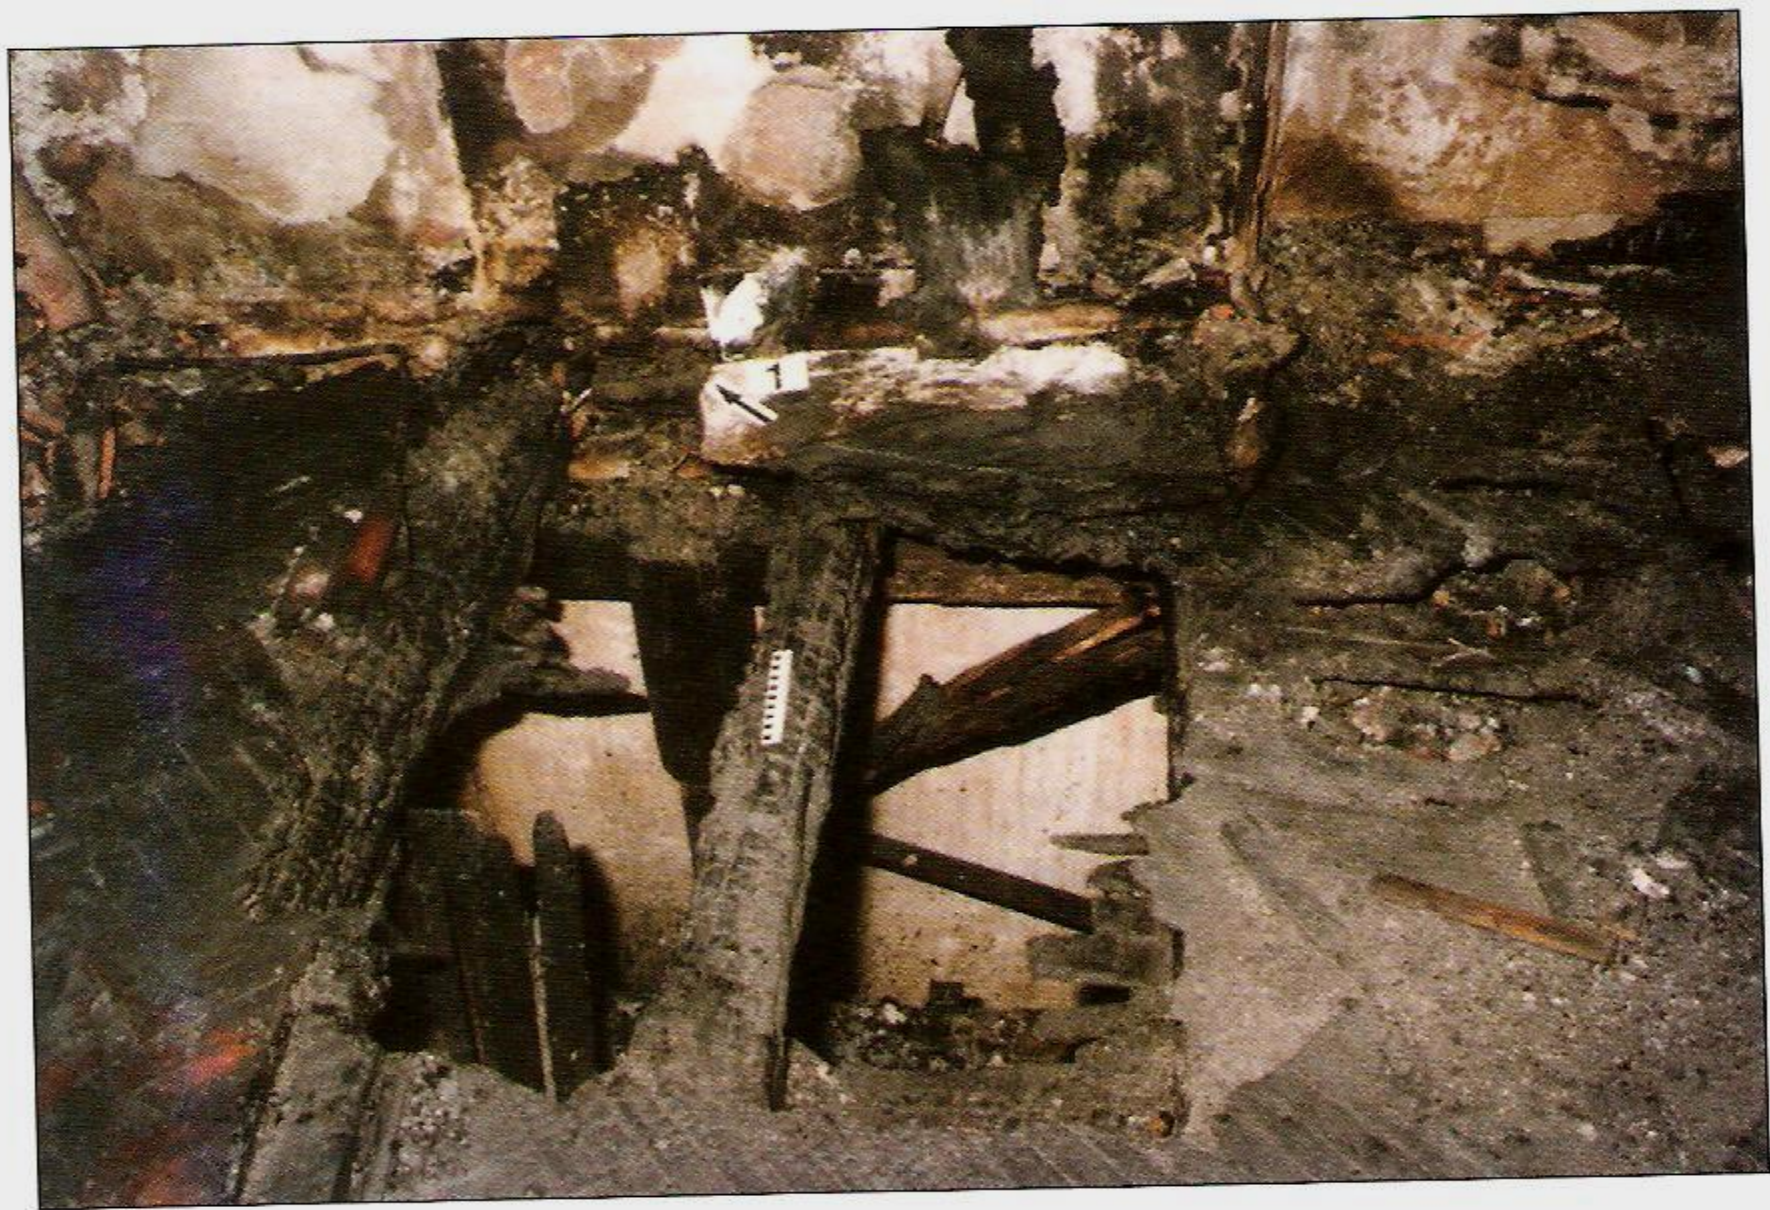
*Slika 33. Izgled mjesta na kojem je najdulje trajao požar, pa s obzirom da se radi o drvenom podu, došlo je do lokalnog progorjevanja poda.*

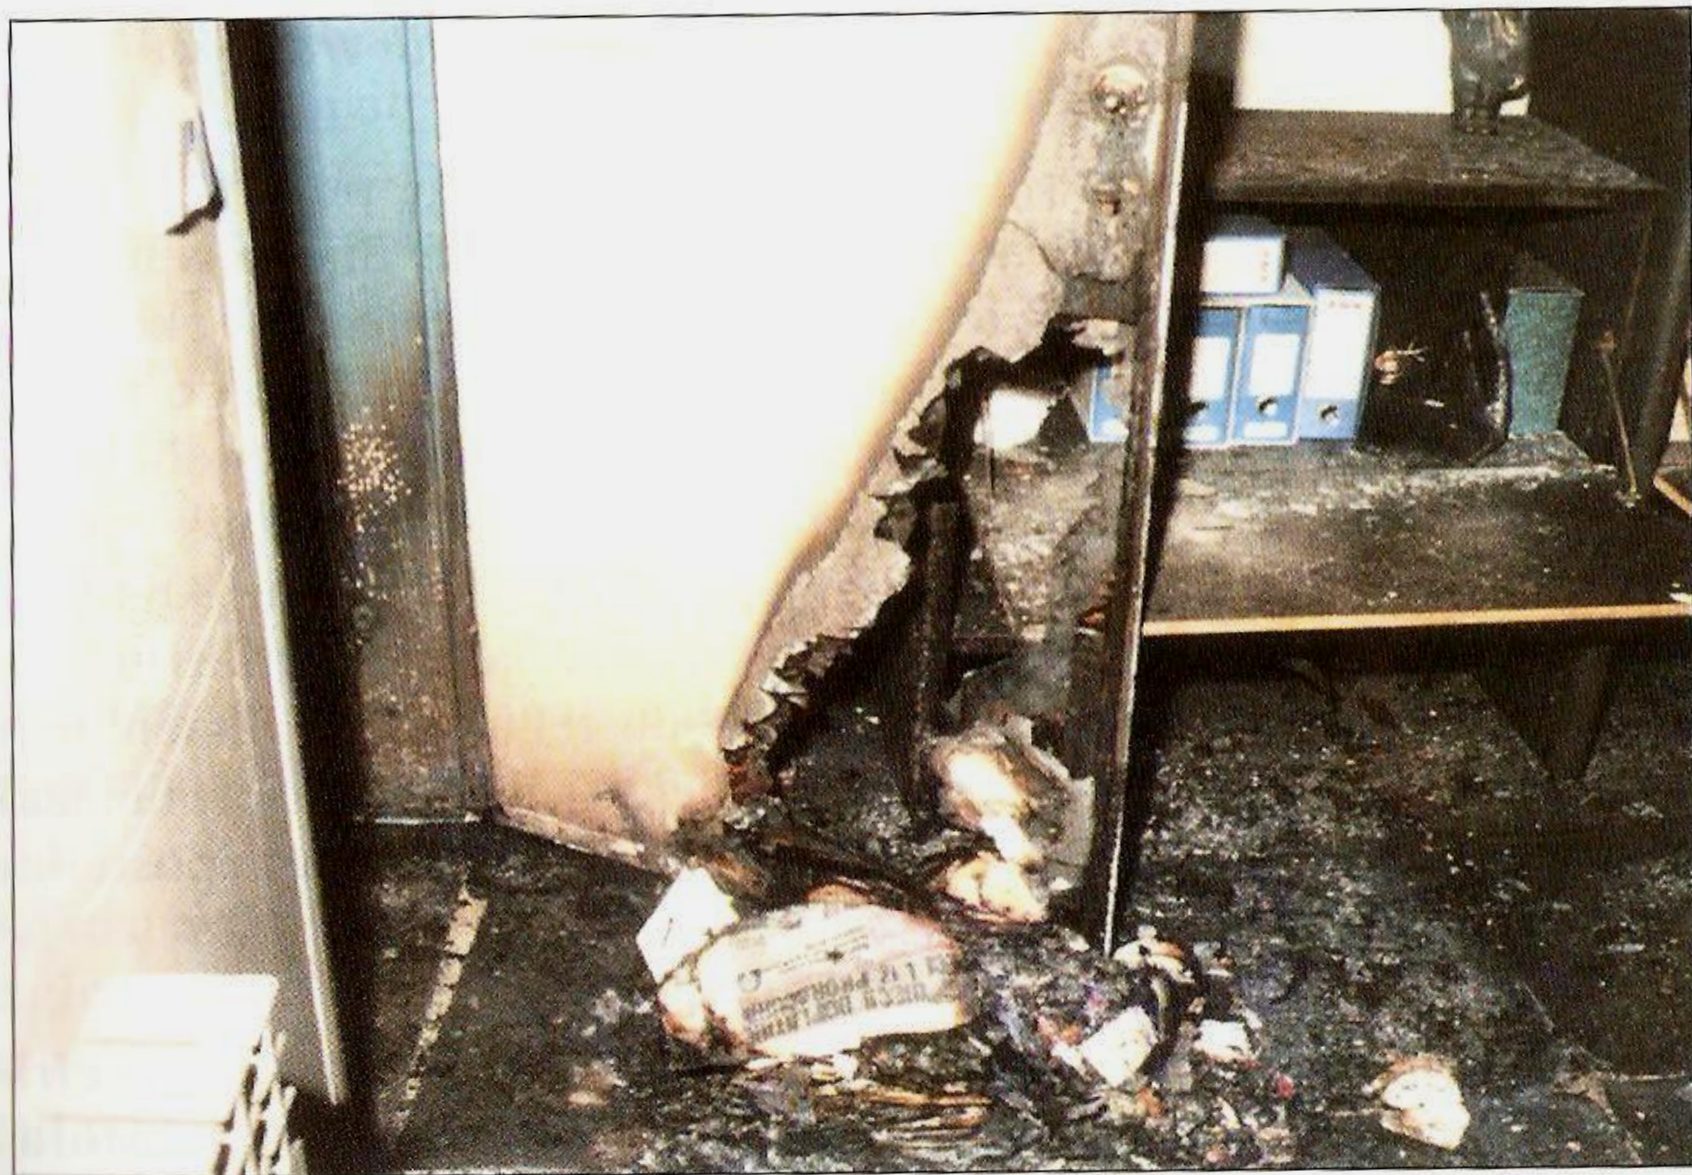
*Slika 34. Izgled vrata u podnožju kojih je gorio zapaljiv materijal. Oblik oštećenja podsjeća na obrnuto slovo V.*

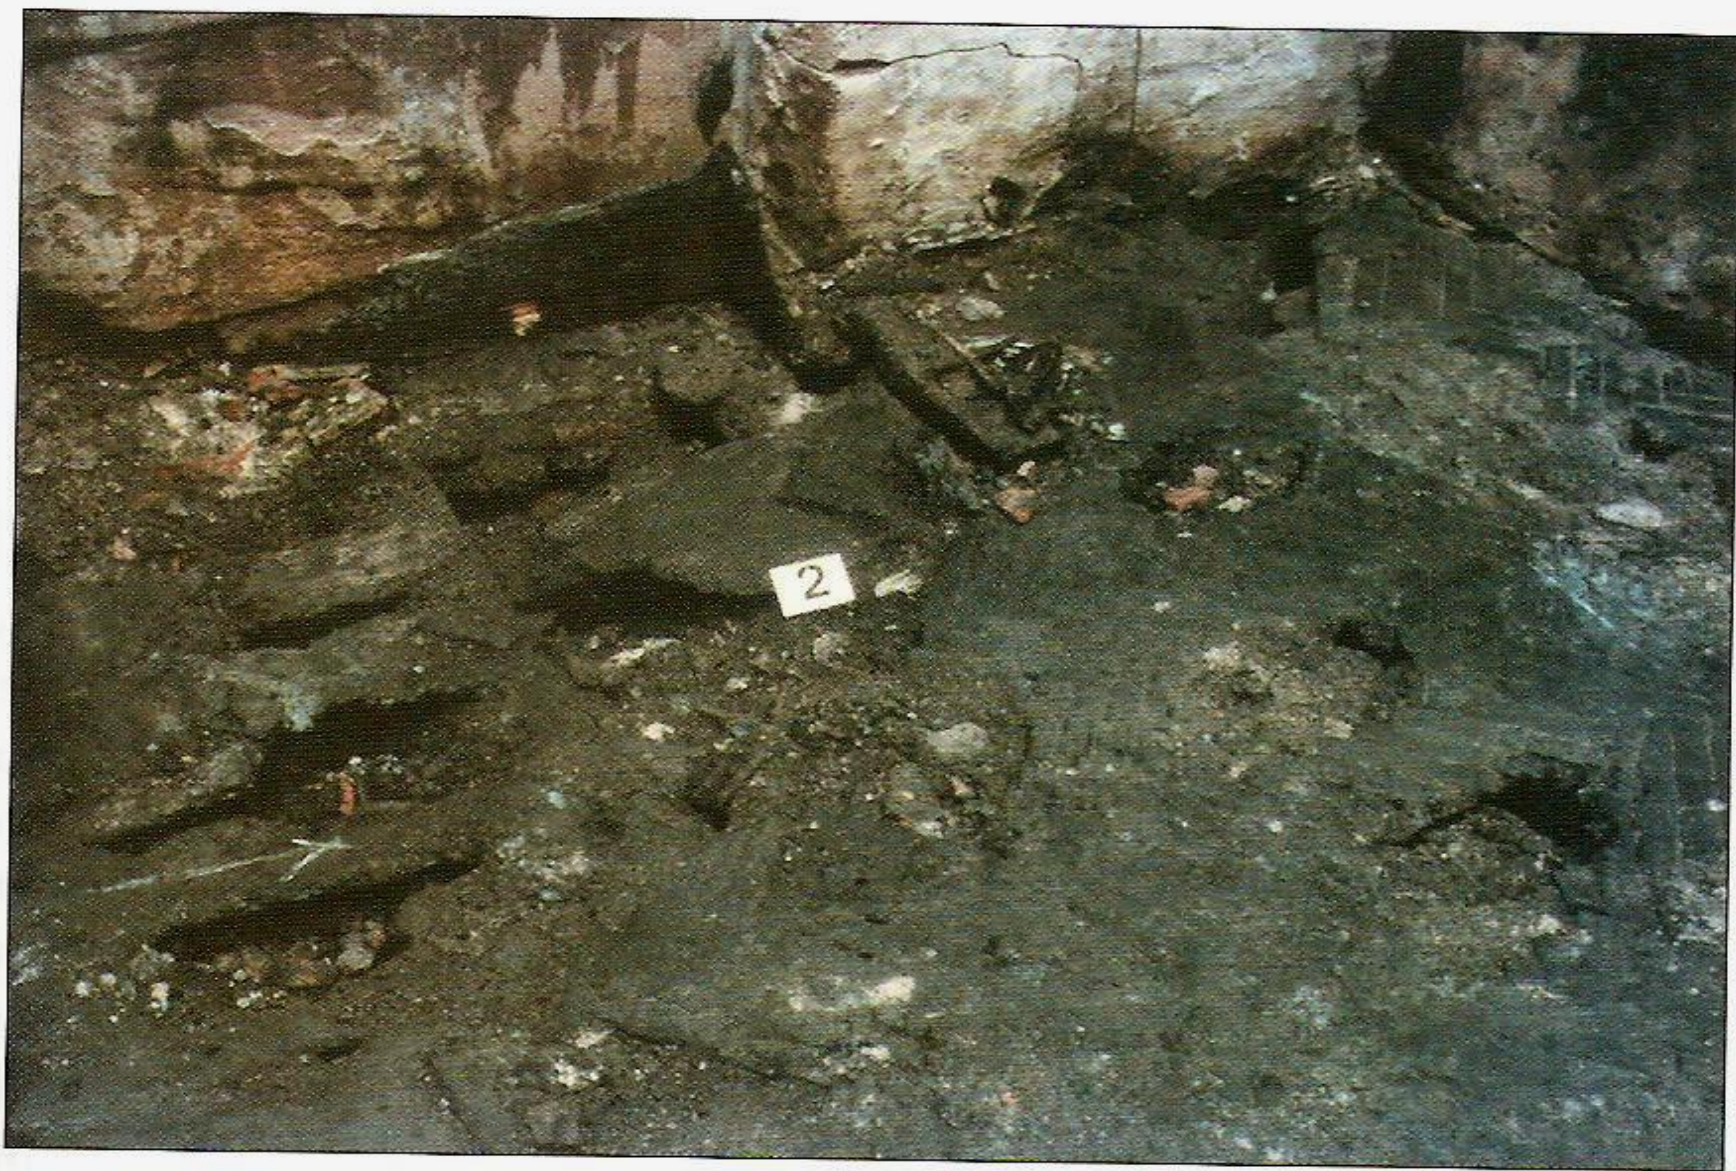
*Slika 35. Po intenzitetu i orijentaciji opožarenosti drvenog poda moguće je odrediti smjer odakle se širila plamena fronta.*

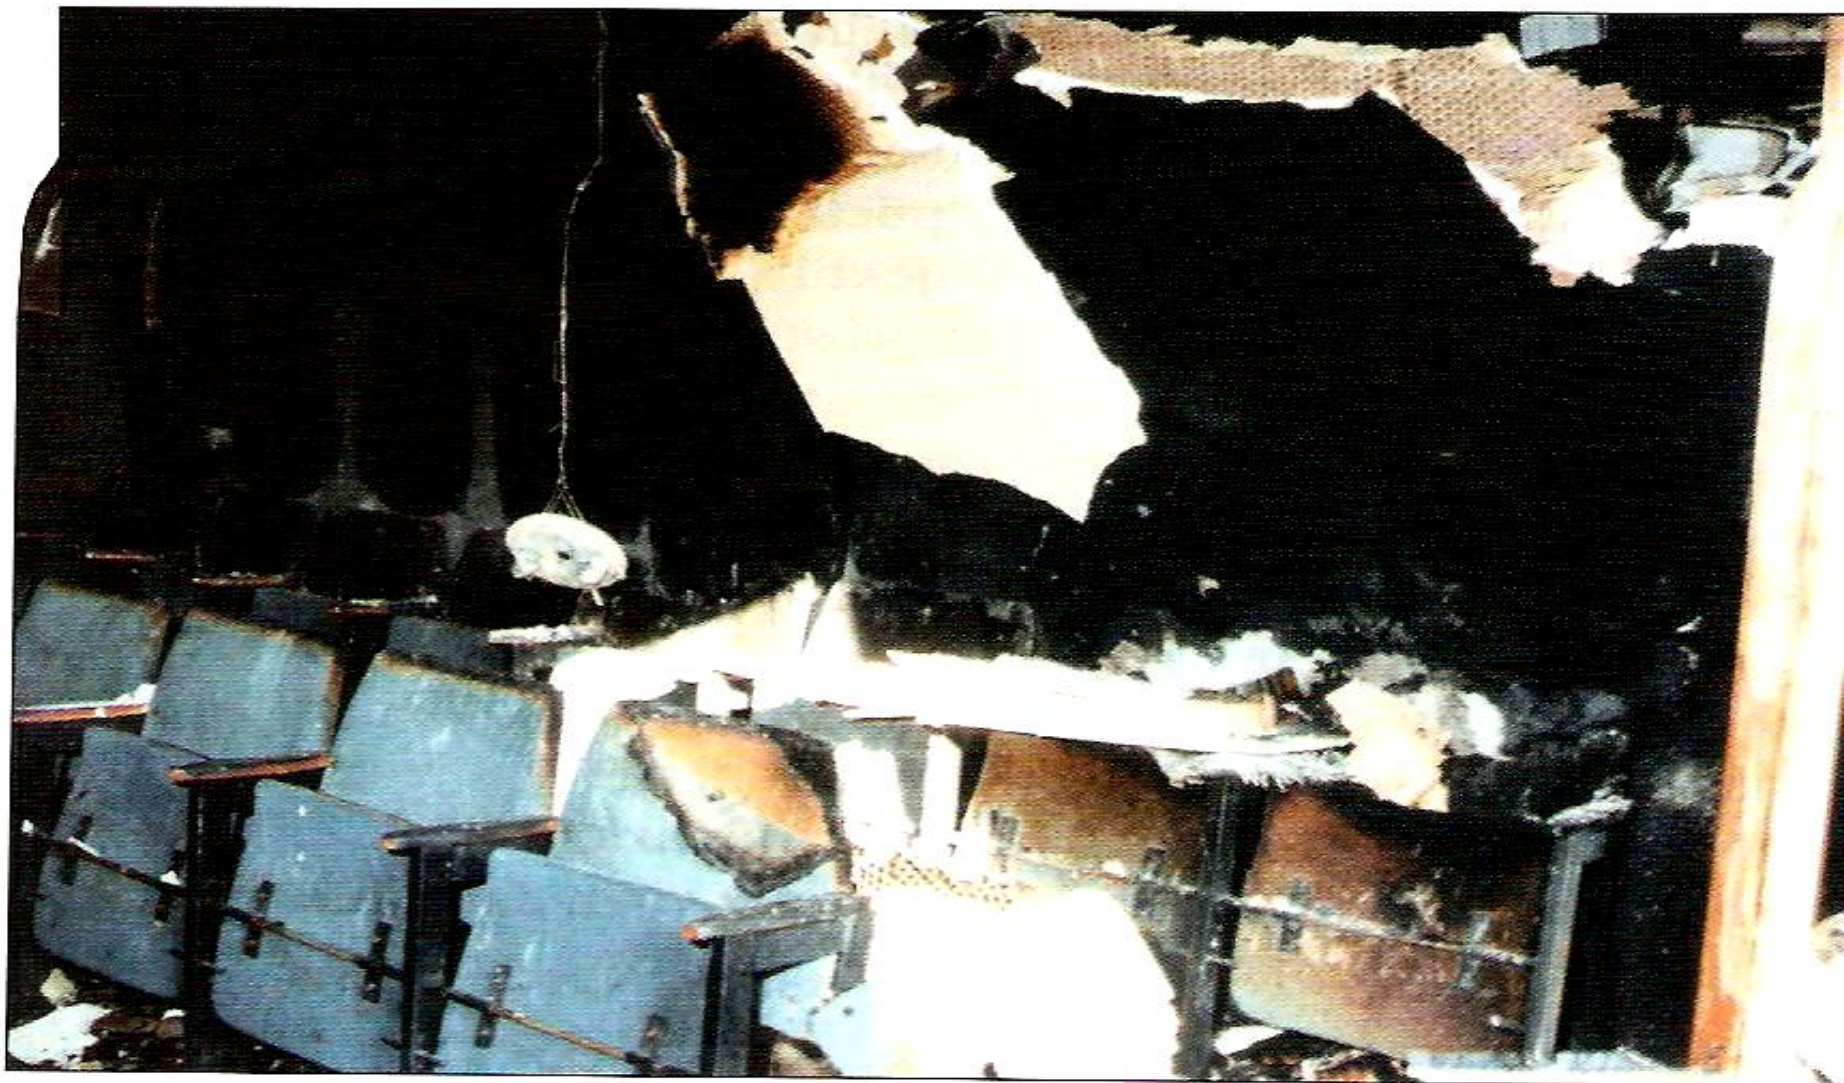
*Slika 36. Vidljivo je da je po intenzitetu oštećenja sjedala moguće utvrditi smj  
širenja plamene fronte.*

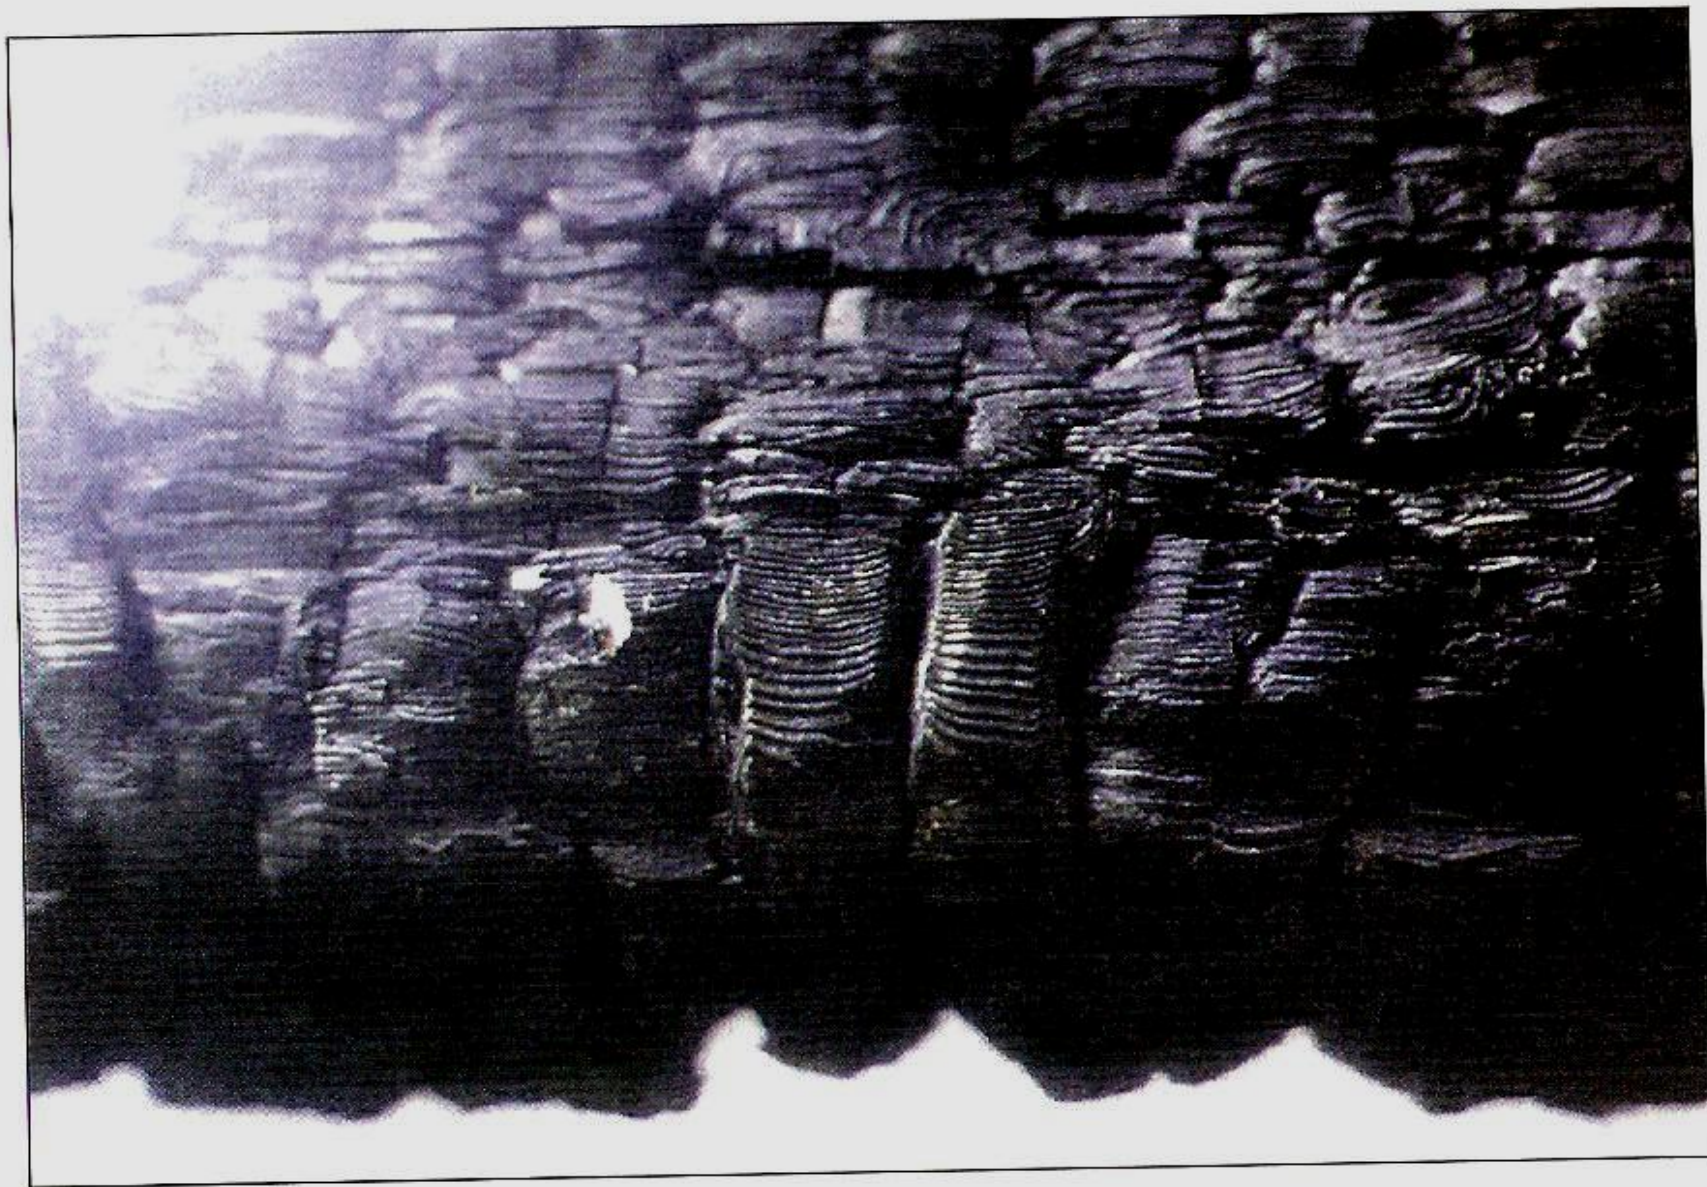
*Slika 37. Česta slika koja se pojavljuje u opožarenom objektu. Izgaranjem drvene mase nastaju oštećenja popularno nazvana **krokodilska koža**.*

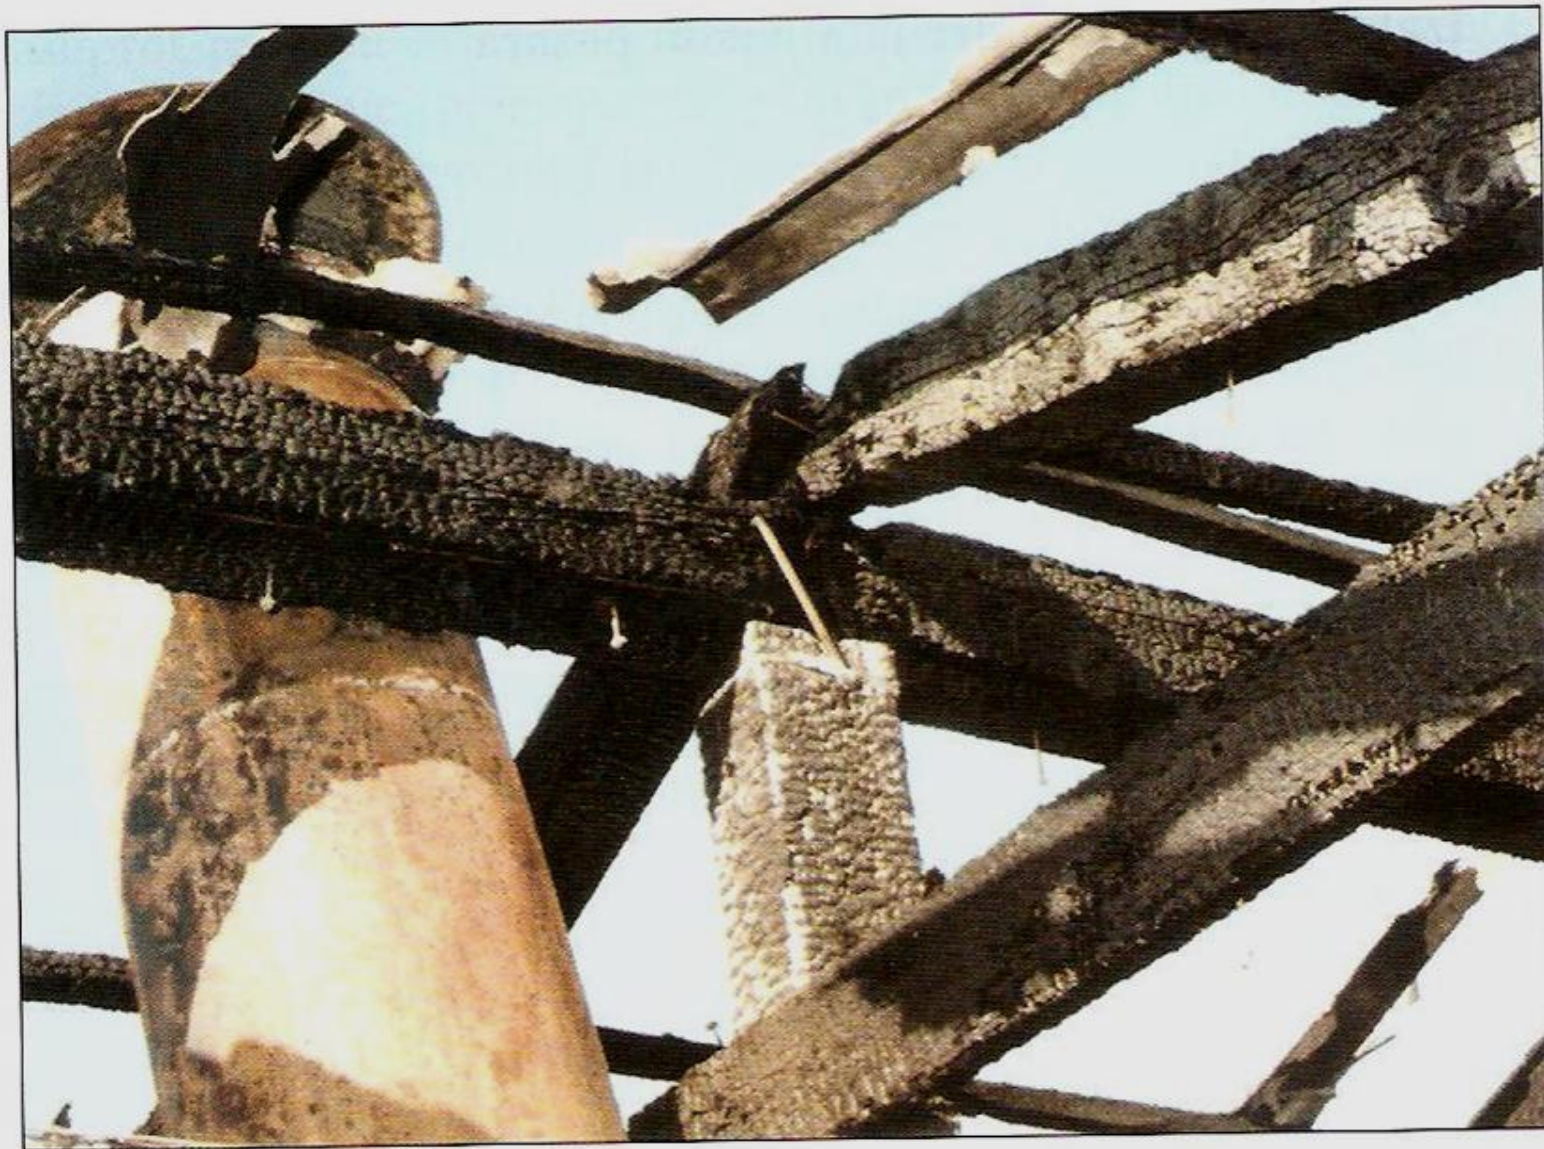
*Slika 38. Prikaz krokodilske kože-izgaranje greda. Po ovim tragovima moguće je procijeniti vrijeme trajanja požara, kao i smjer širenja plamene fronte.*
