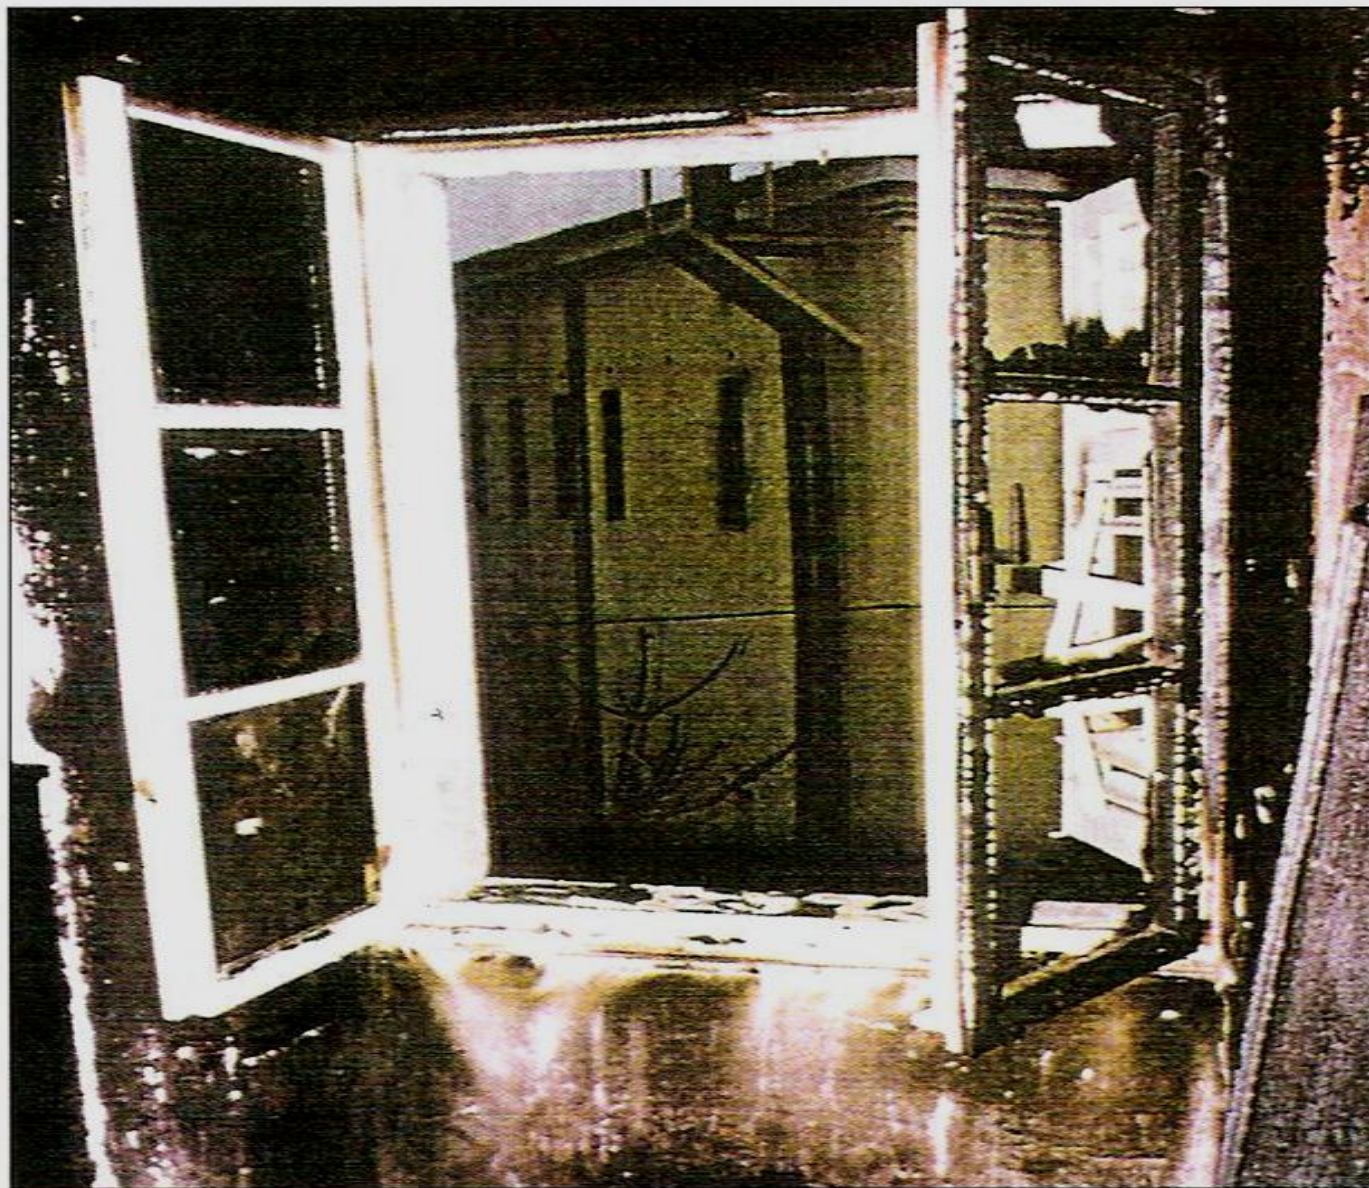
39. Prikaz tragova intenzivno oštećenog drvenog prozorskog okvira s unutarnje strane te ostataka termički oštećenog stakla.

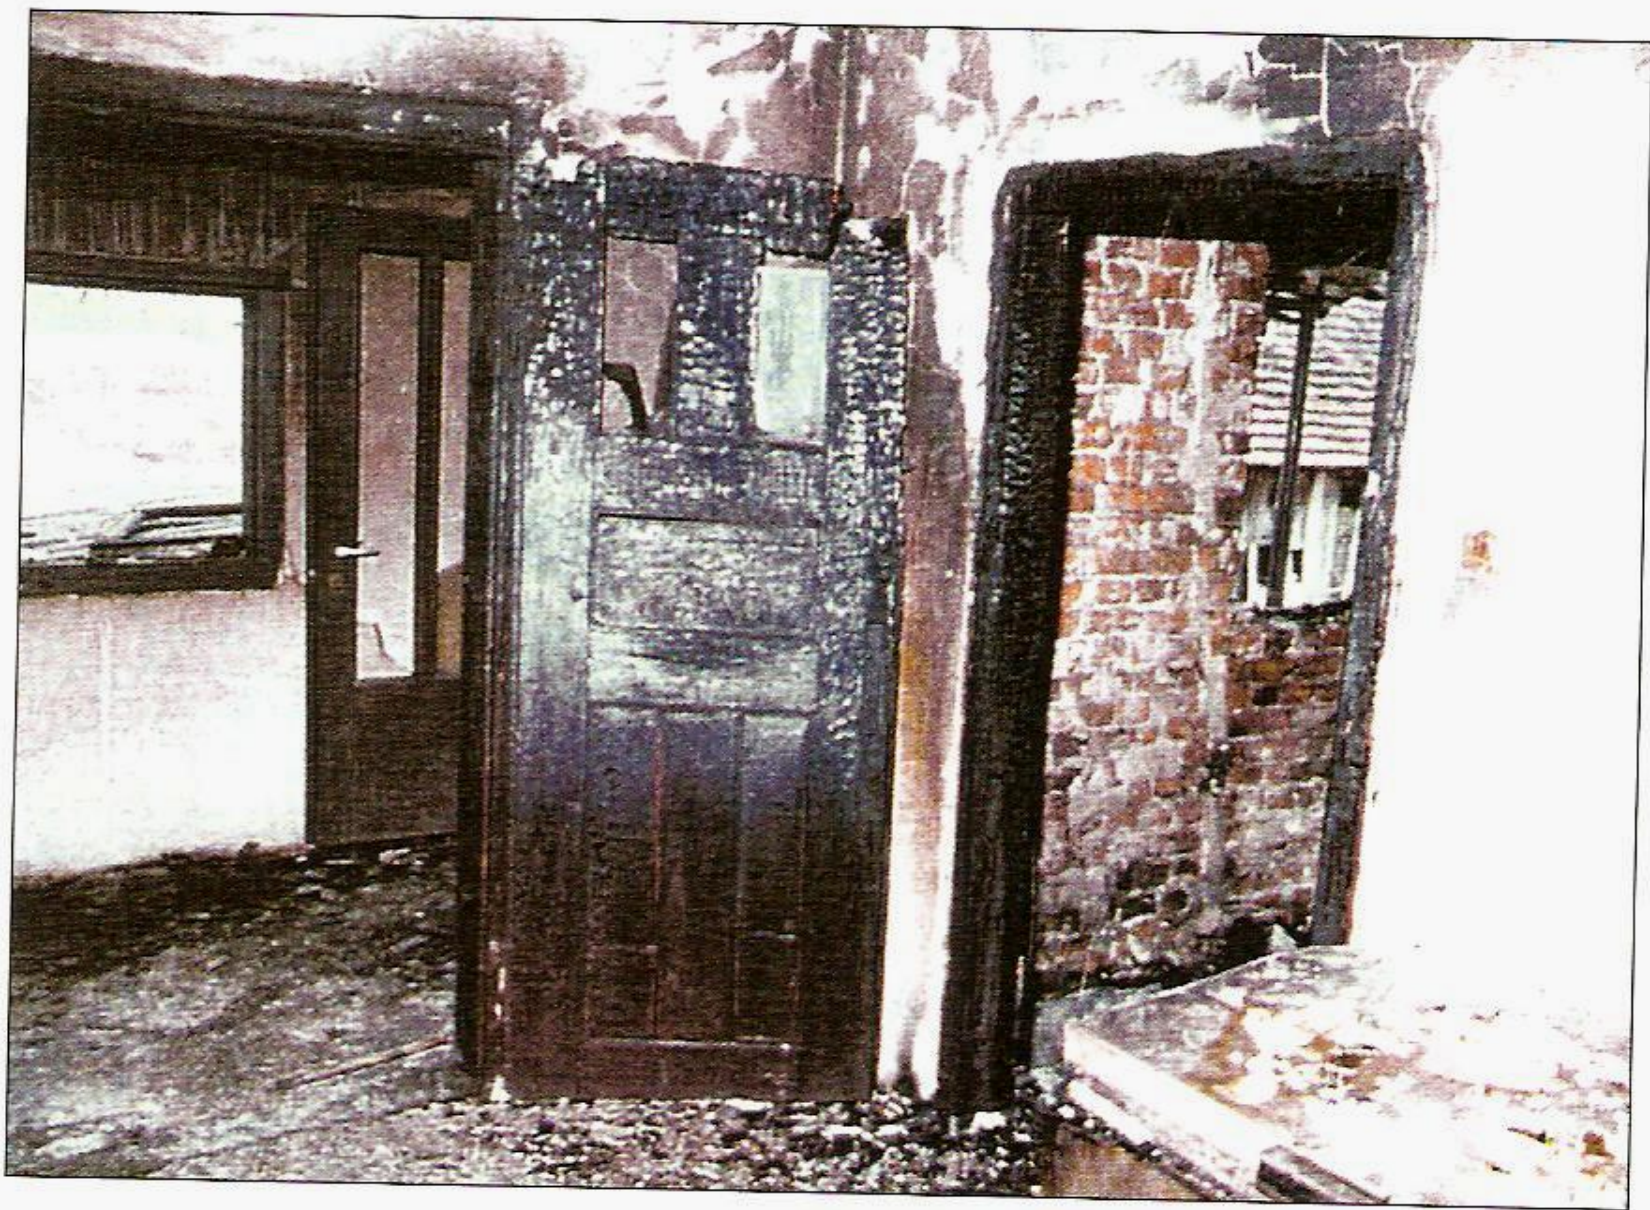
*Slika 40. Prikaz izgleda drvenih vrata i dovratka, intenzivno termički oštećenih požarom u gornjim pozicijama.*

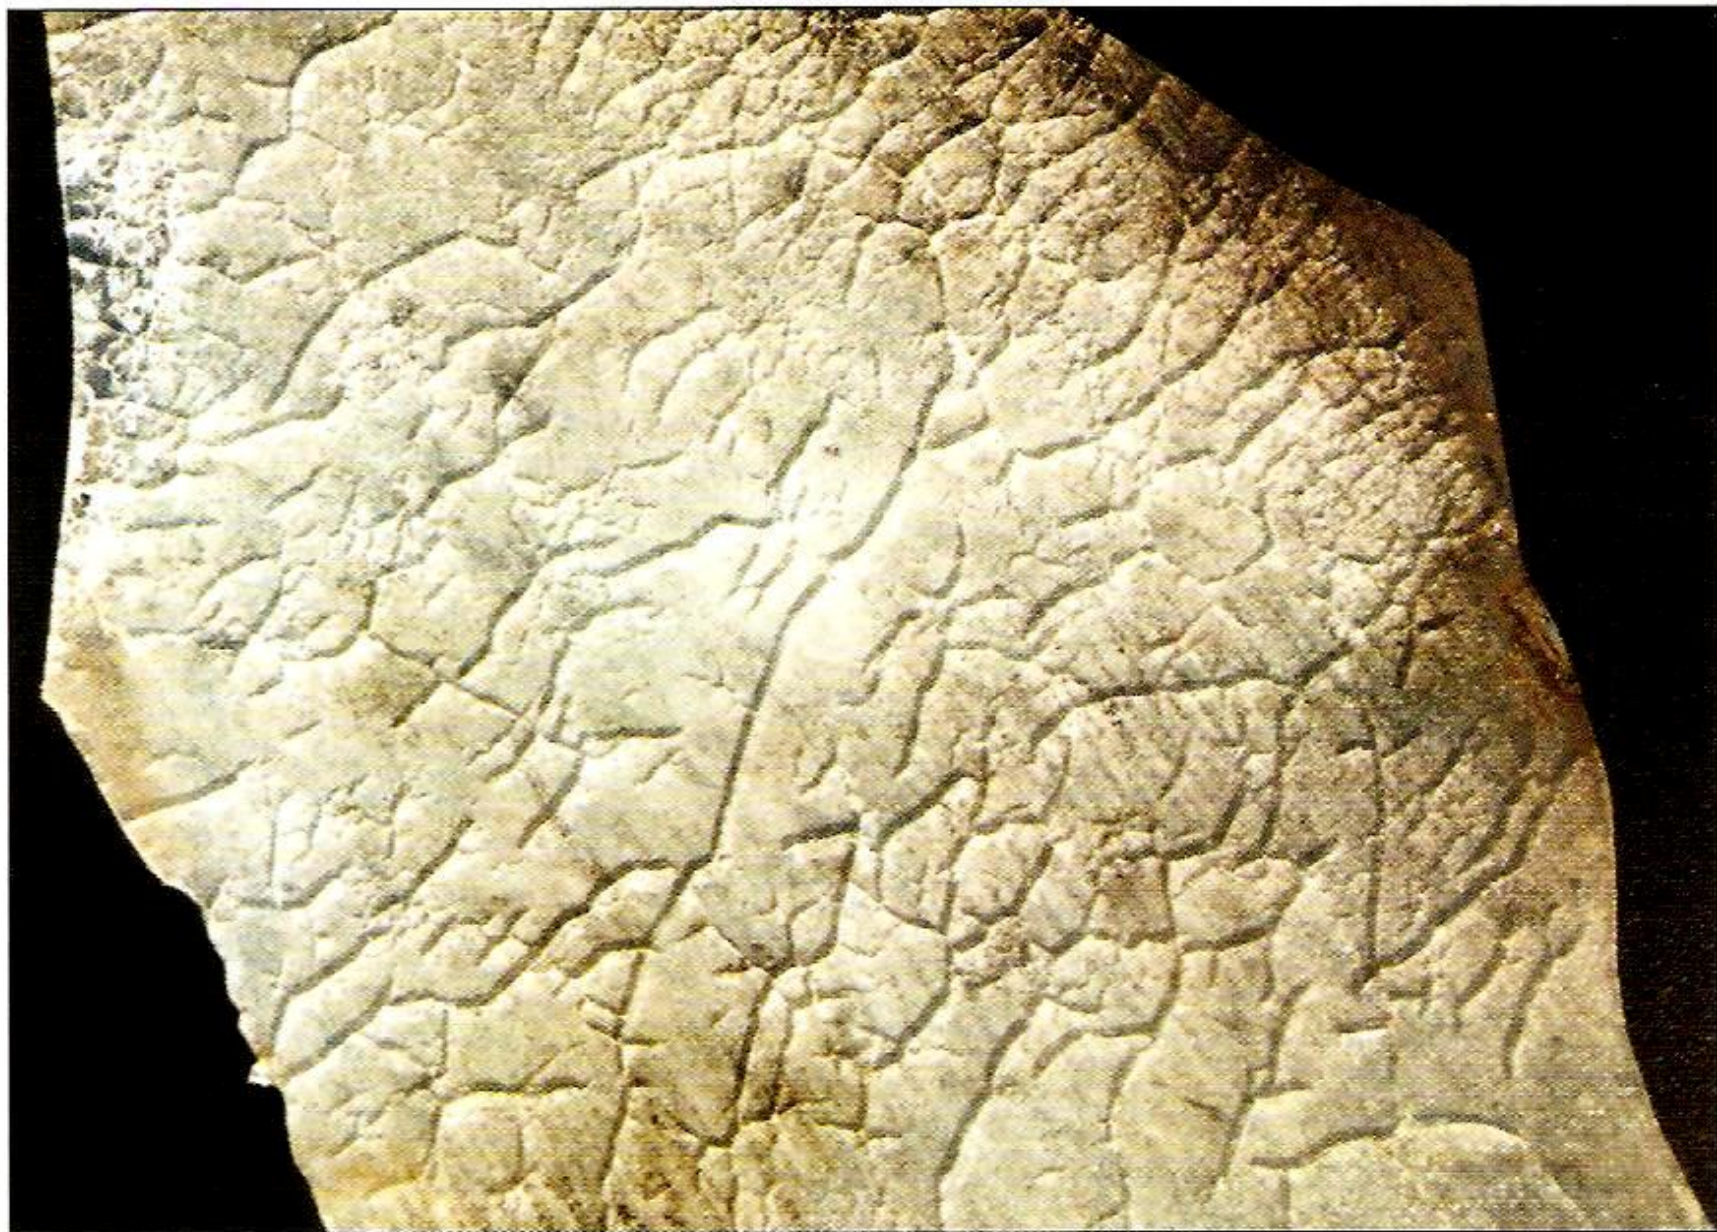
*Slika 41. Prikaz fragmenta stakla intenzivno oštećenog toplotinom. Nema oštarih rubova.*

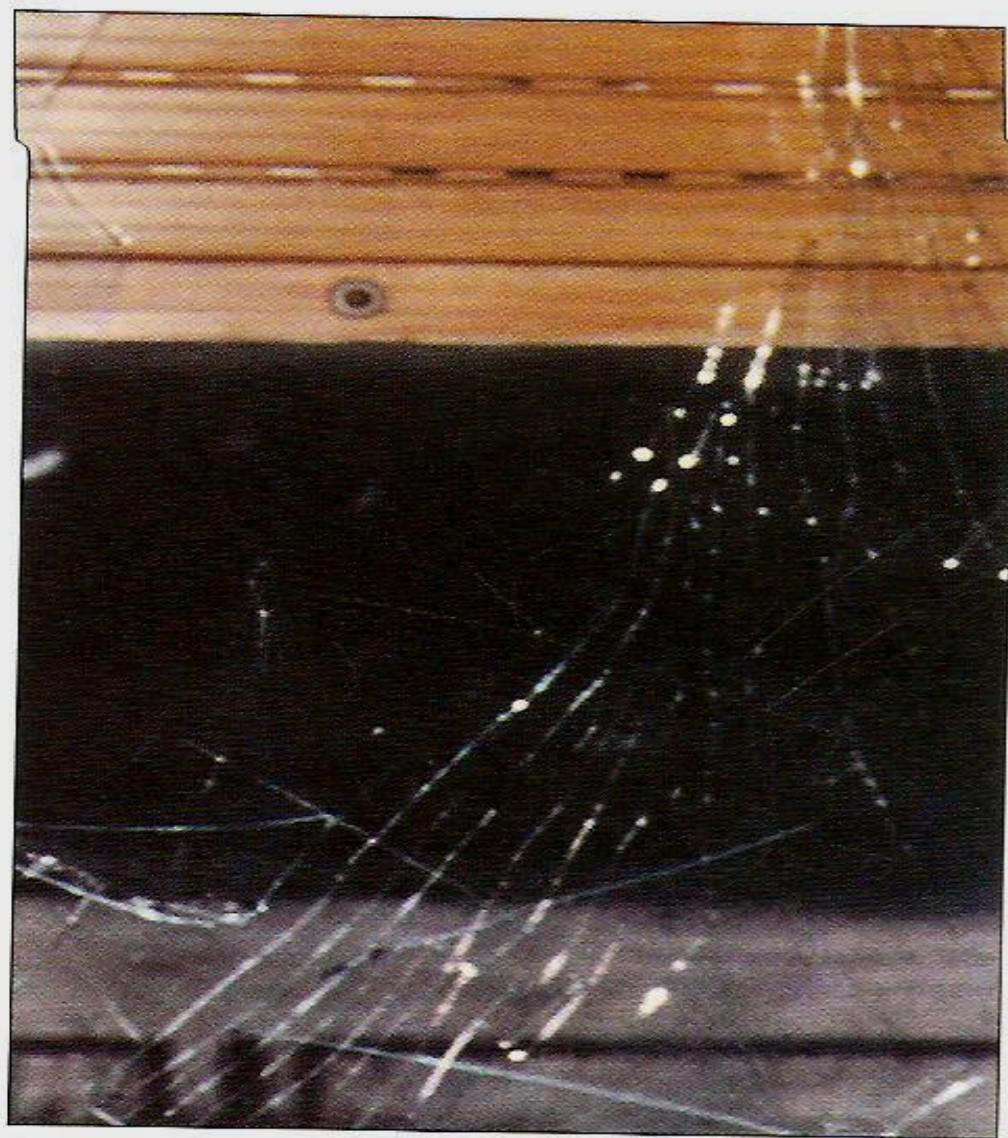
*Slika 42. Oštećenja na staklu nastala zbog mehaničkog udara. Vidljivi su oštri rubovi.*

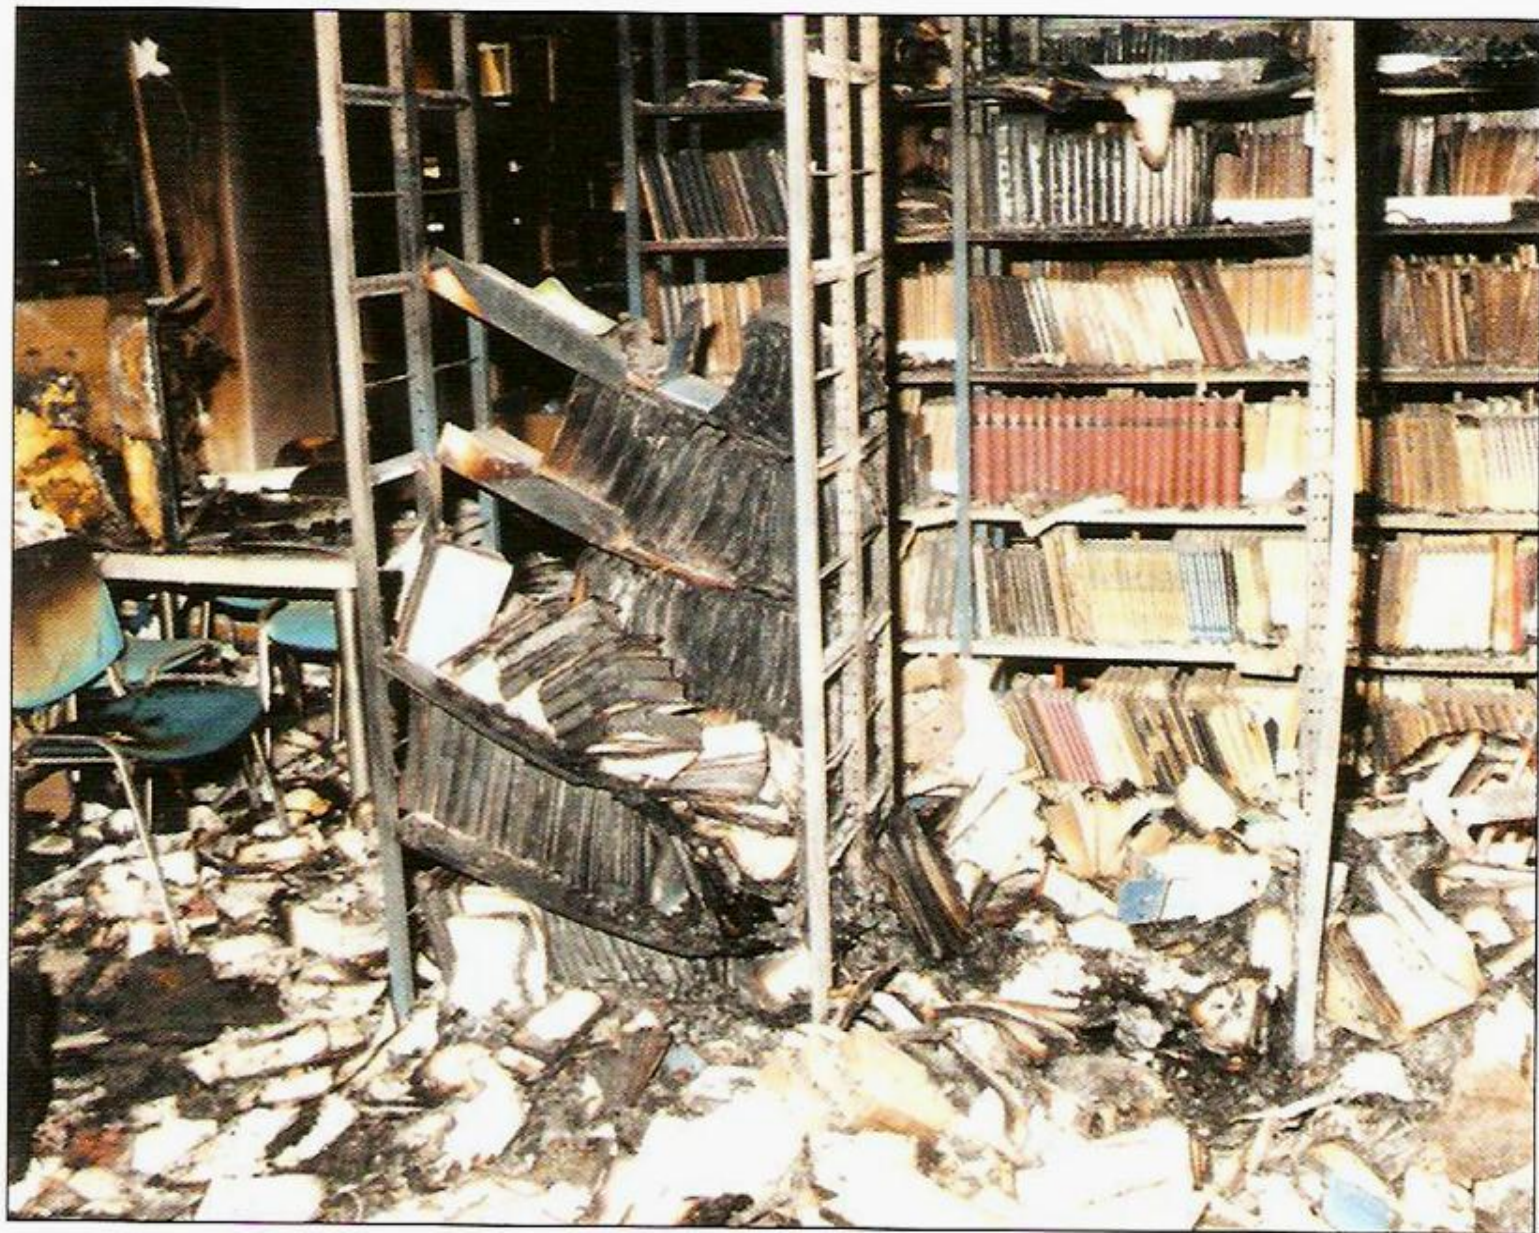
*Slika 43. Prikaz izgaranja knjiga, kartona te ostataka razbacanog papira*

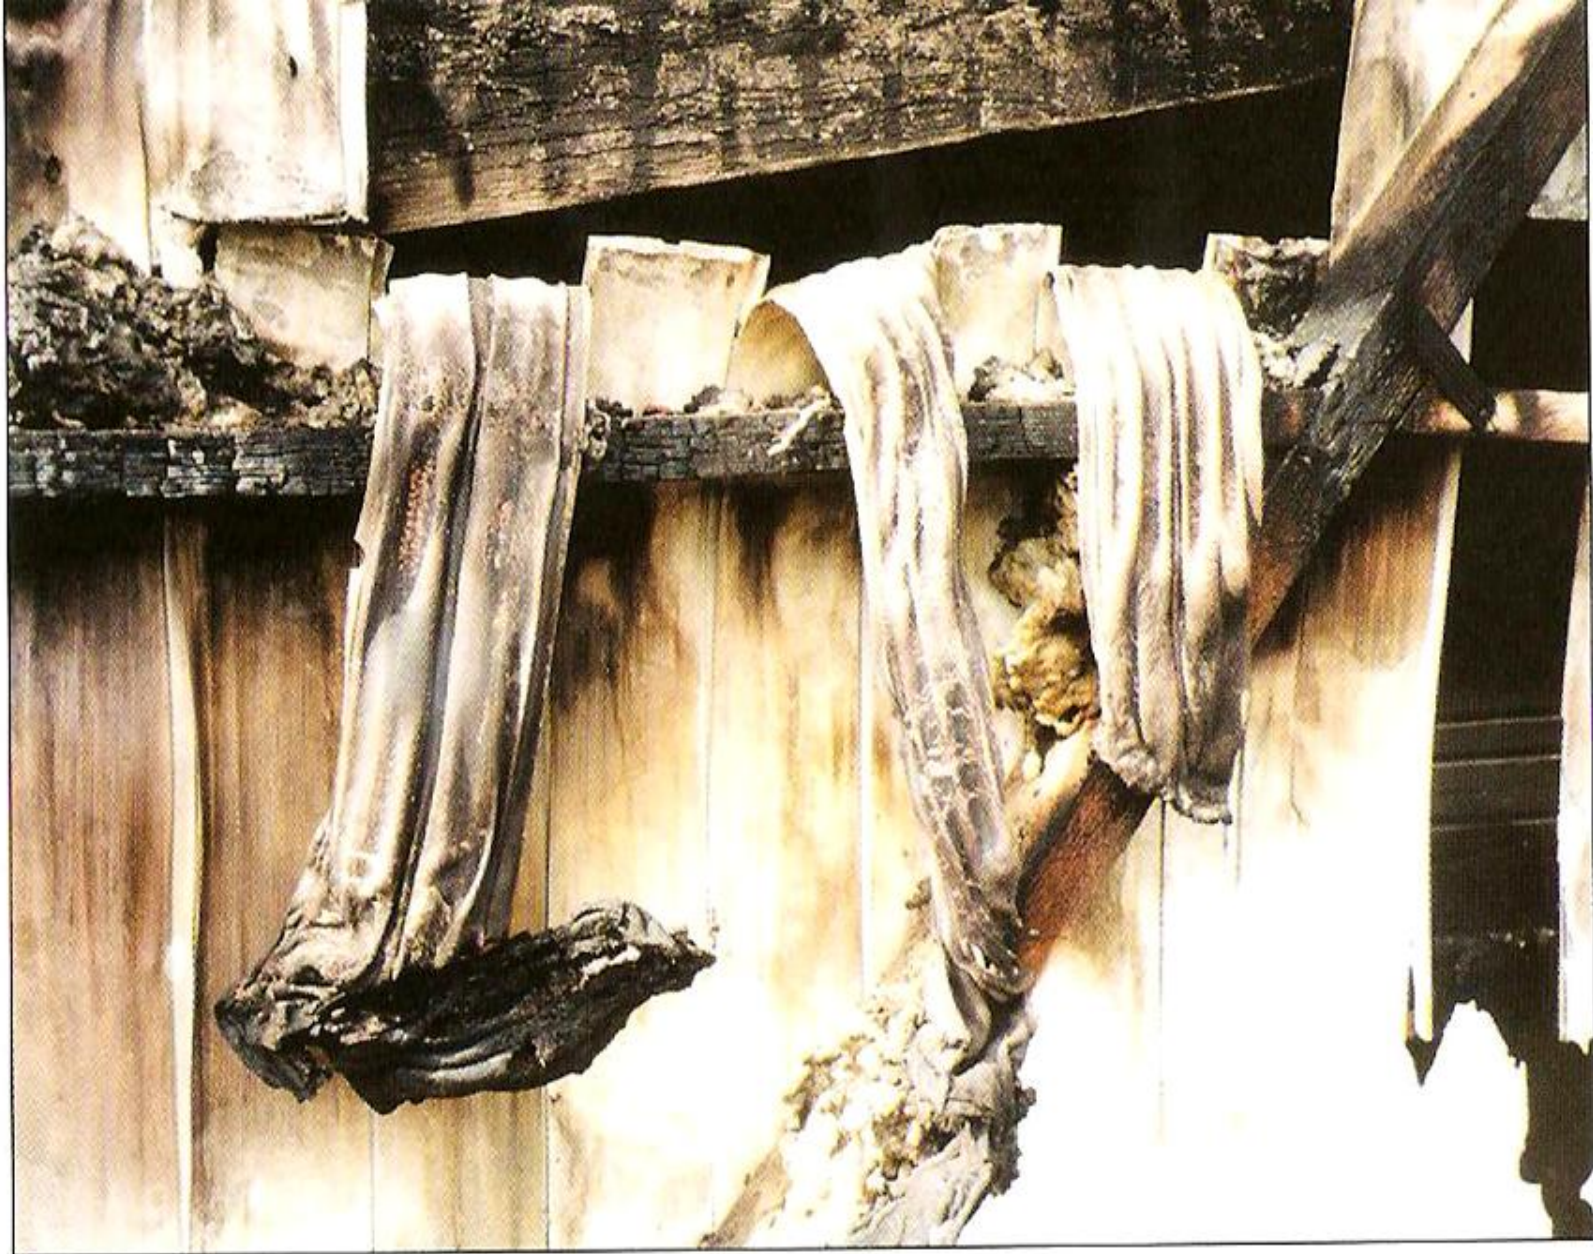
*Slika 44. Prikaz oštećenja plastike u vidu taljenja, a kao posljedica izloženosti požaru*

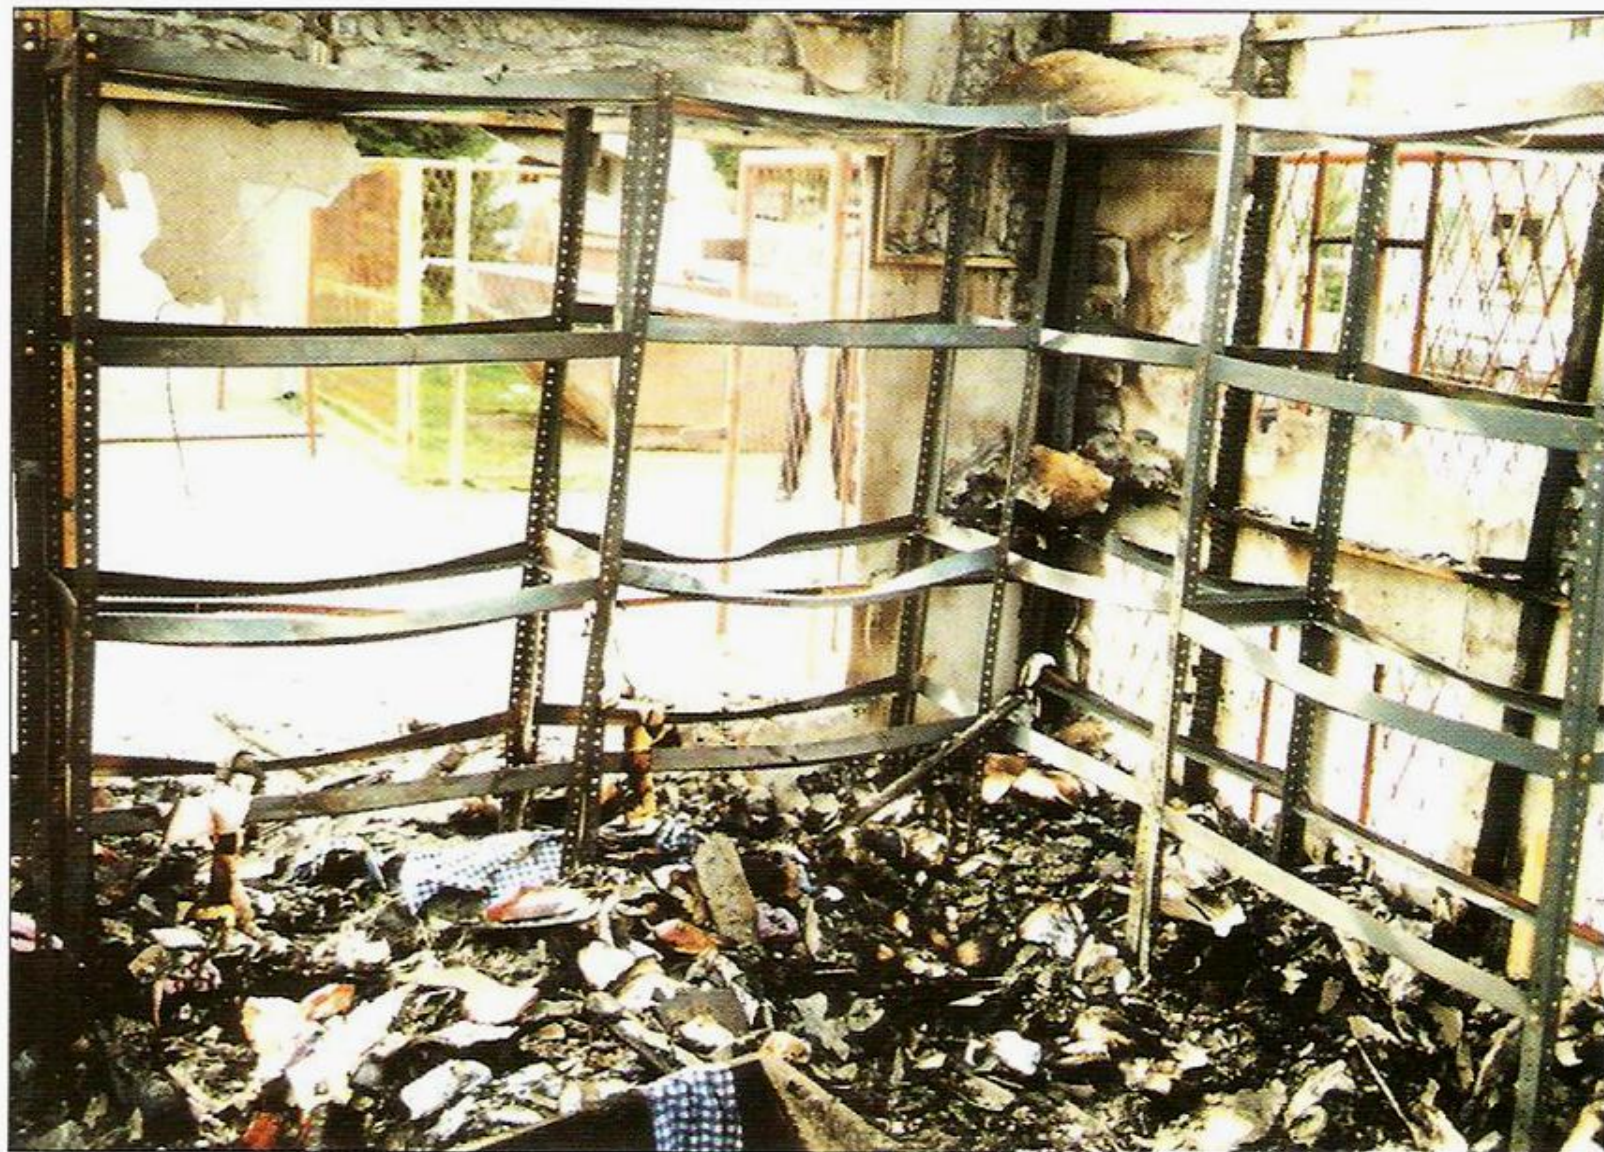
*Slika 45. Prikaz posljedice djelovanja požara na metalne konstrukcije. Vidljivo je da dolazi do plastičnih deformacija u vidu savijanja i izvijanja.*

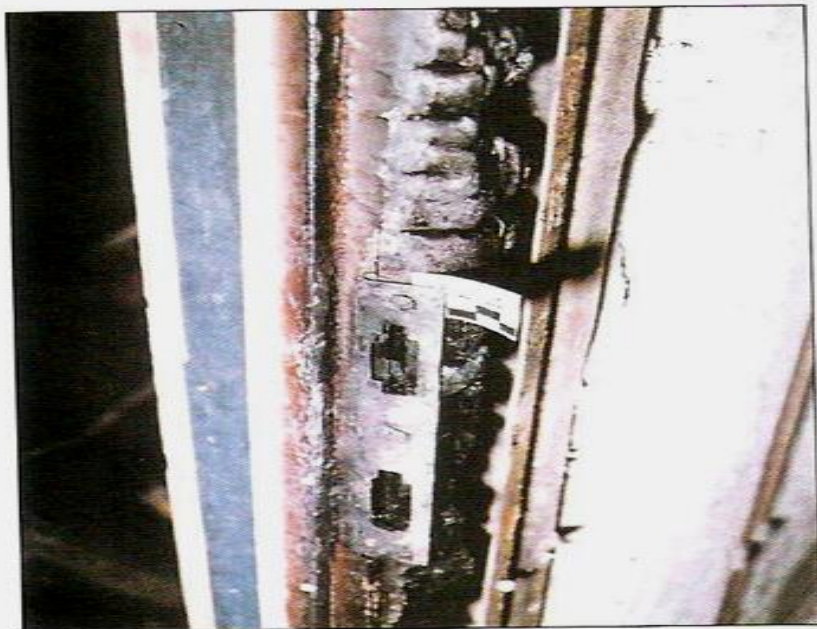
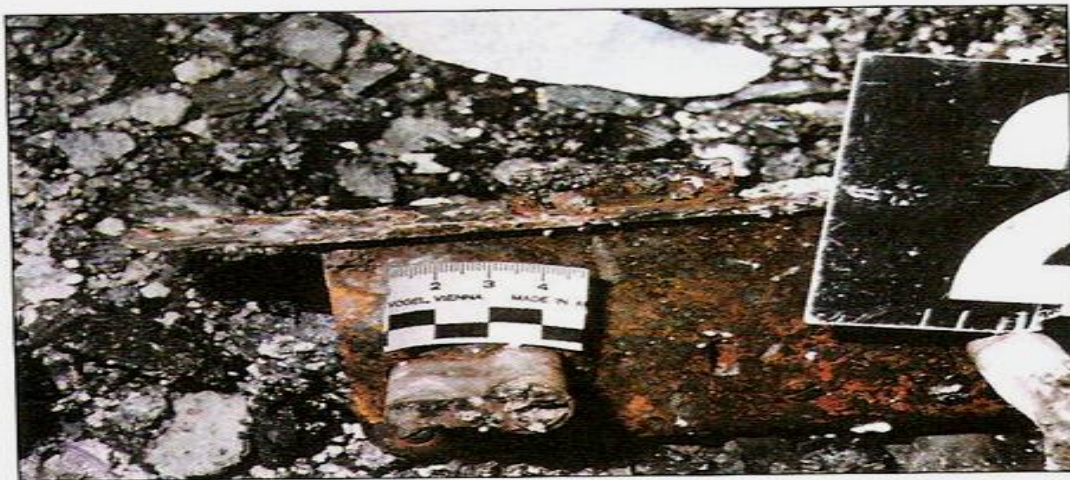
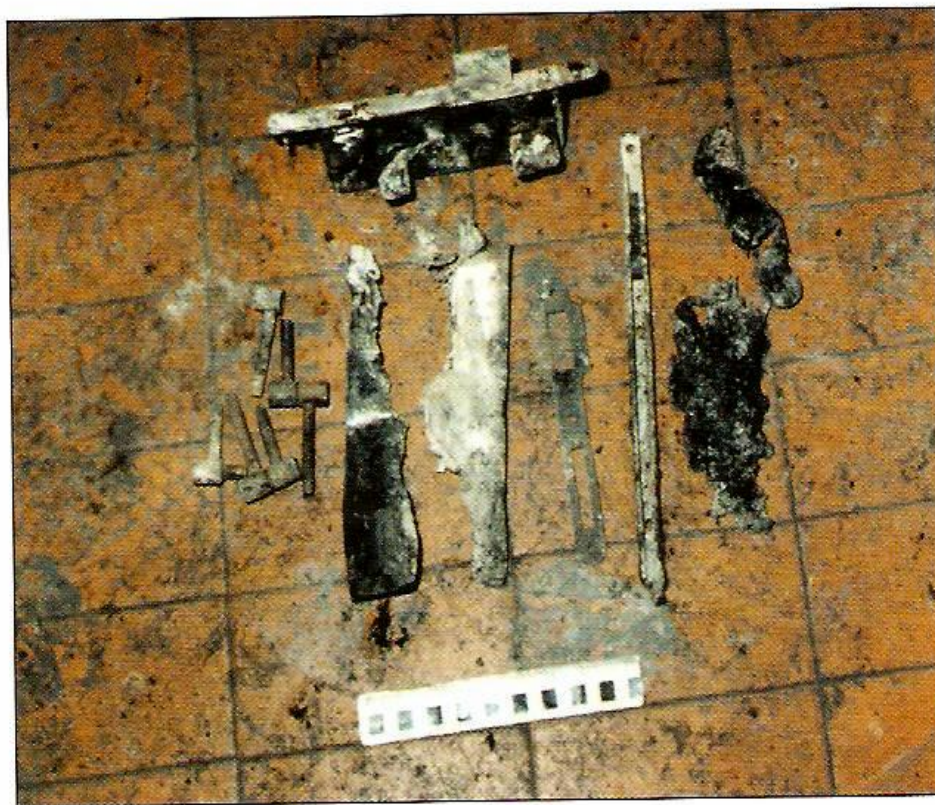
*Slika 46. Prikaz termičkih oštećenja na bravama, nastalih kao posljedica djelovanja visokih temperatura požara*

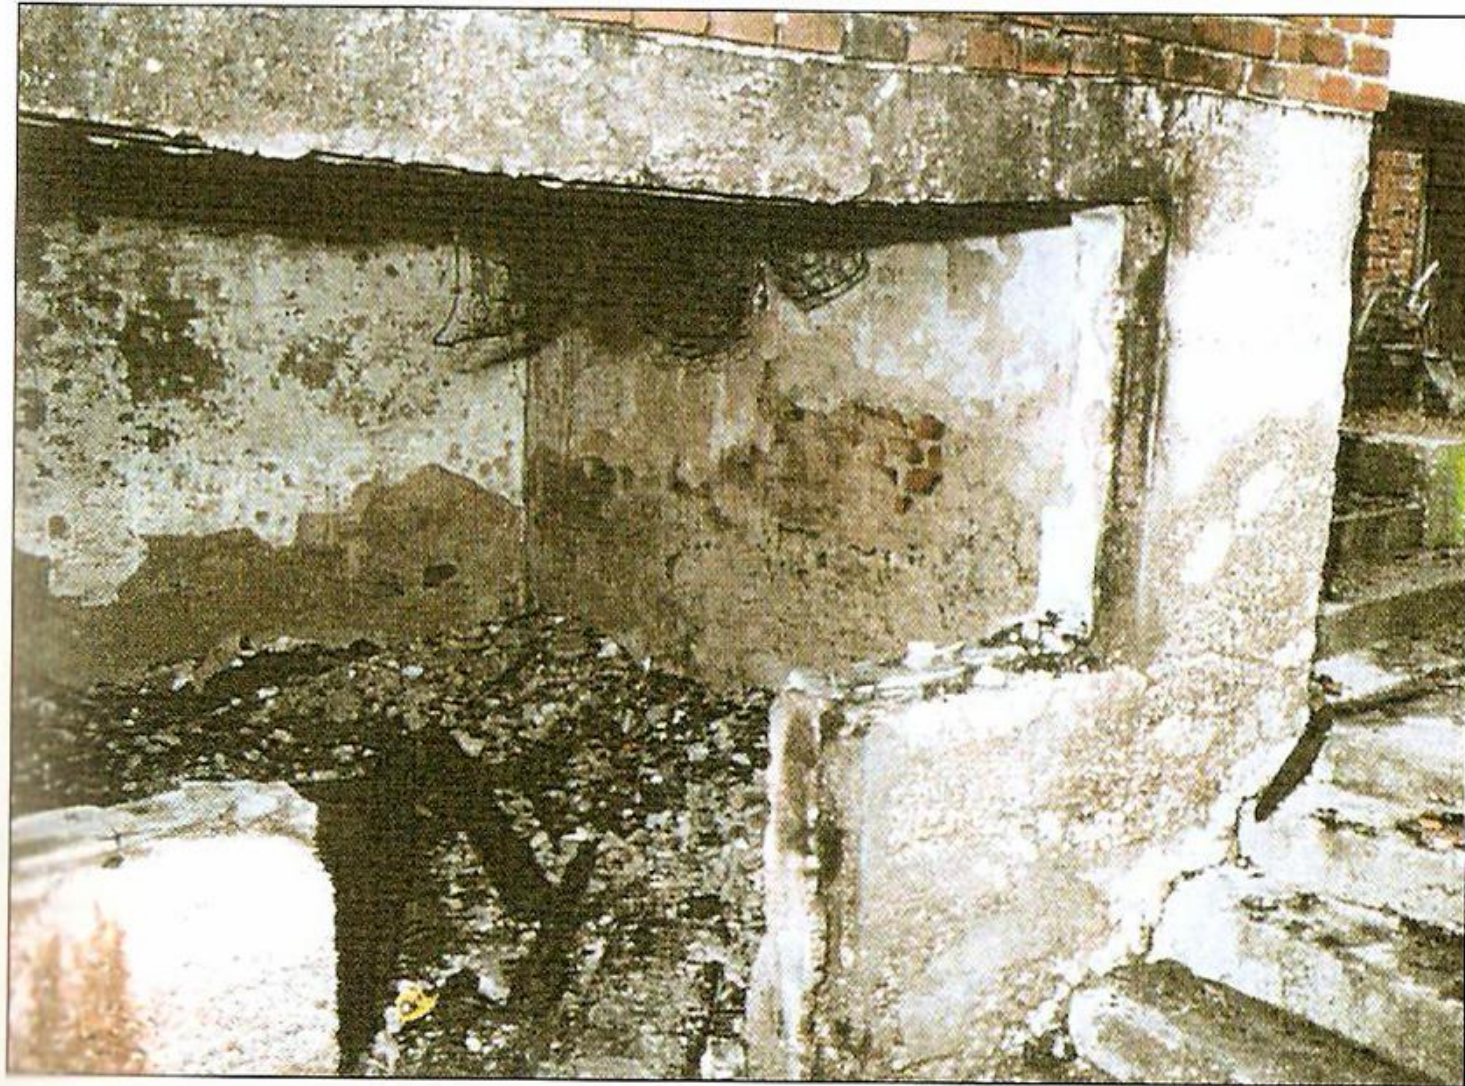
*Slika 47. Ponašanje betona u požaru. Vidljiv je progib koji je nastao kao posljedica gašenja vodom (zalijevanje zagrijanog materijala betona).*

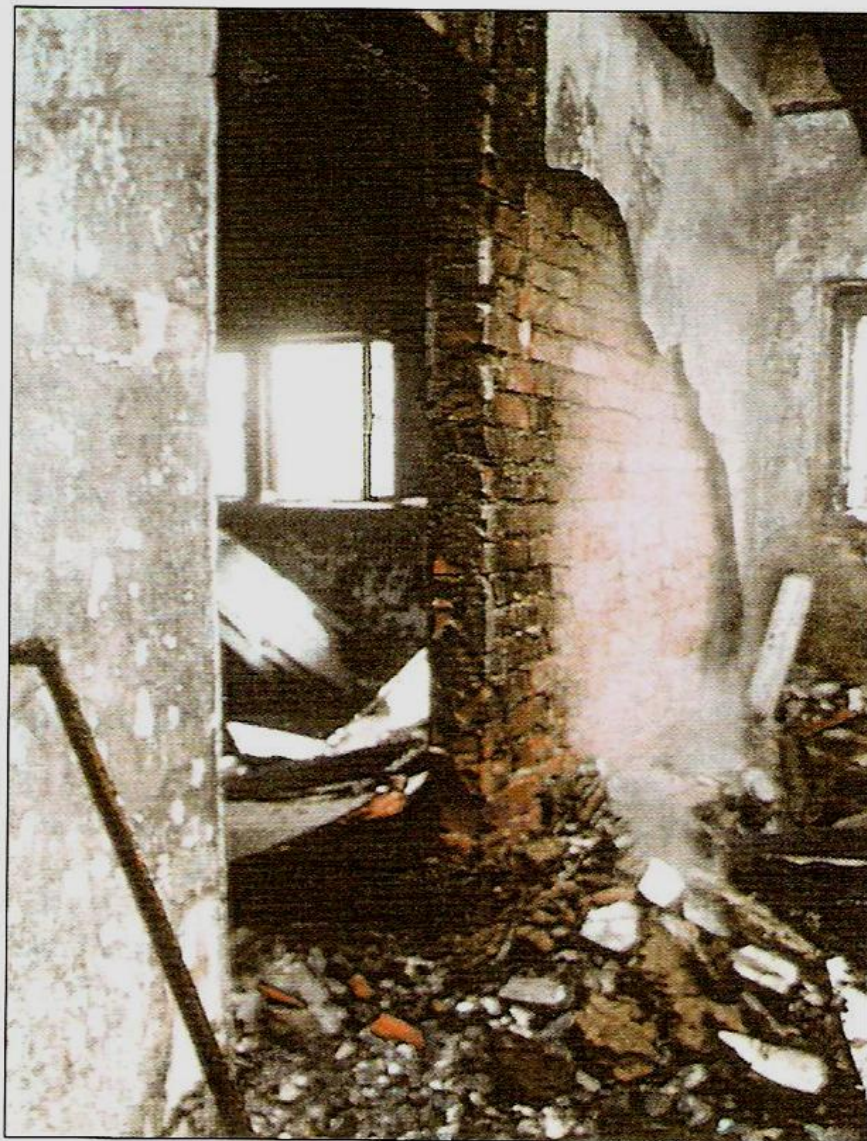
*Slika 48. Prikaz otpale žbuke na mjestu intenzivnog djelovanja požara*

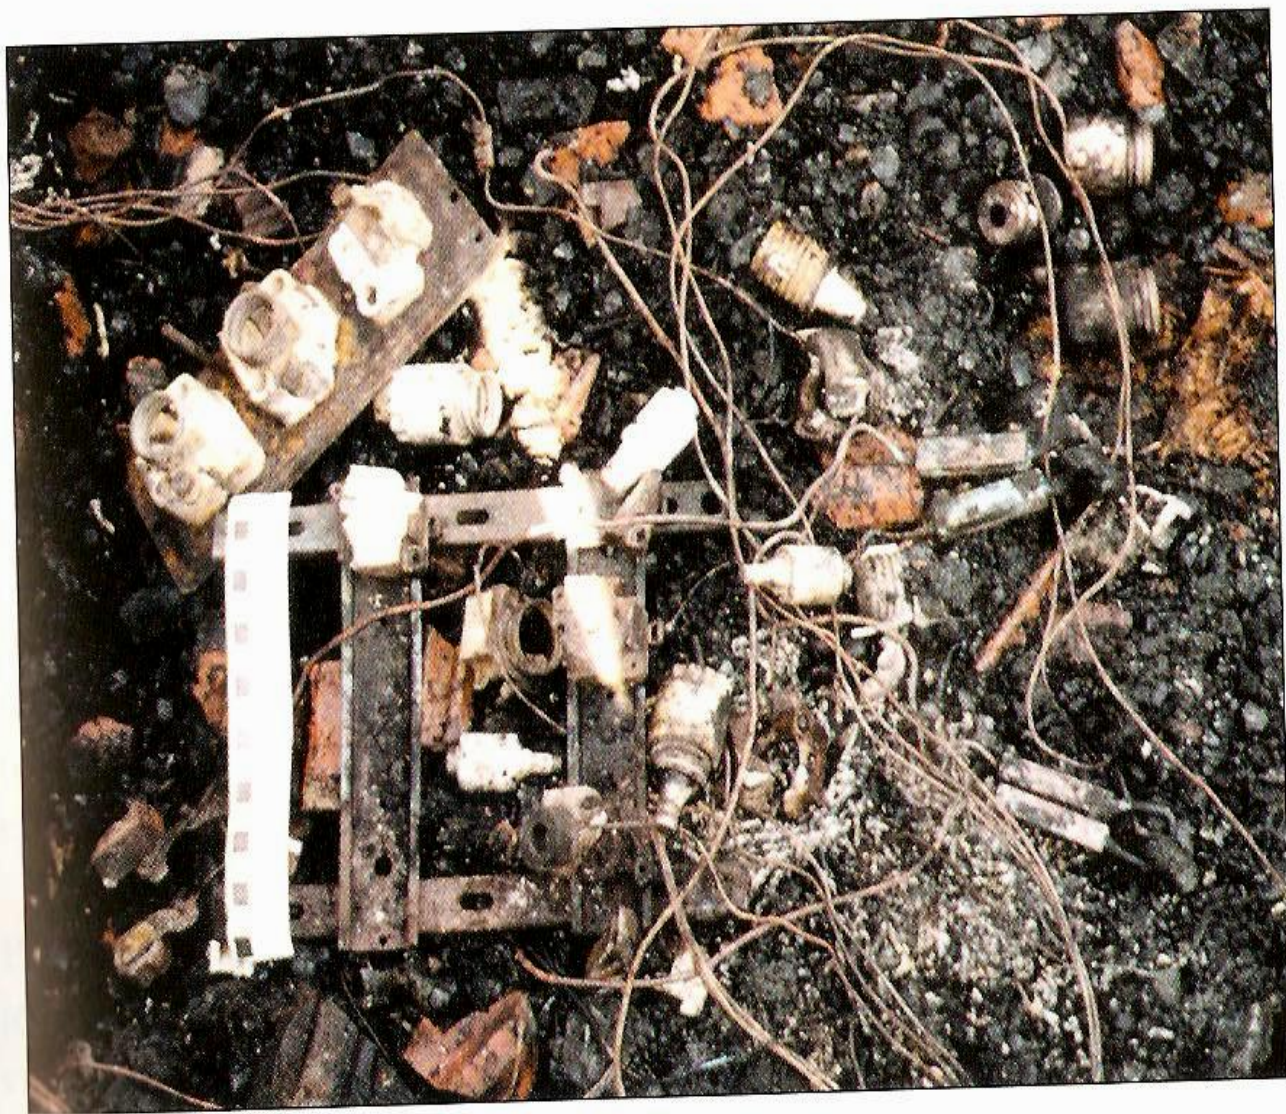
*Slika 49. Stanje električne instalacije kakvo se često zatječe na mjestu događaja požara objekta*

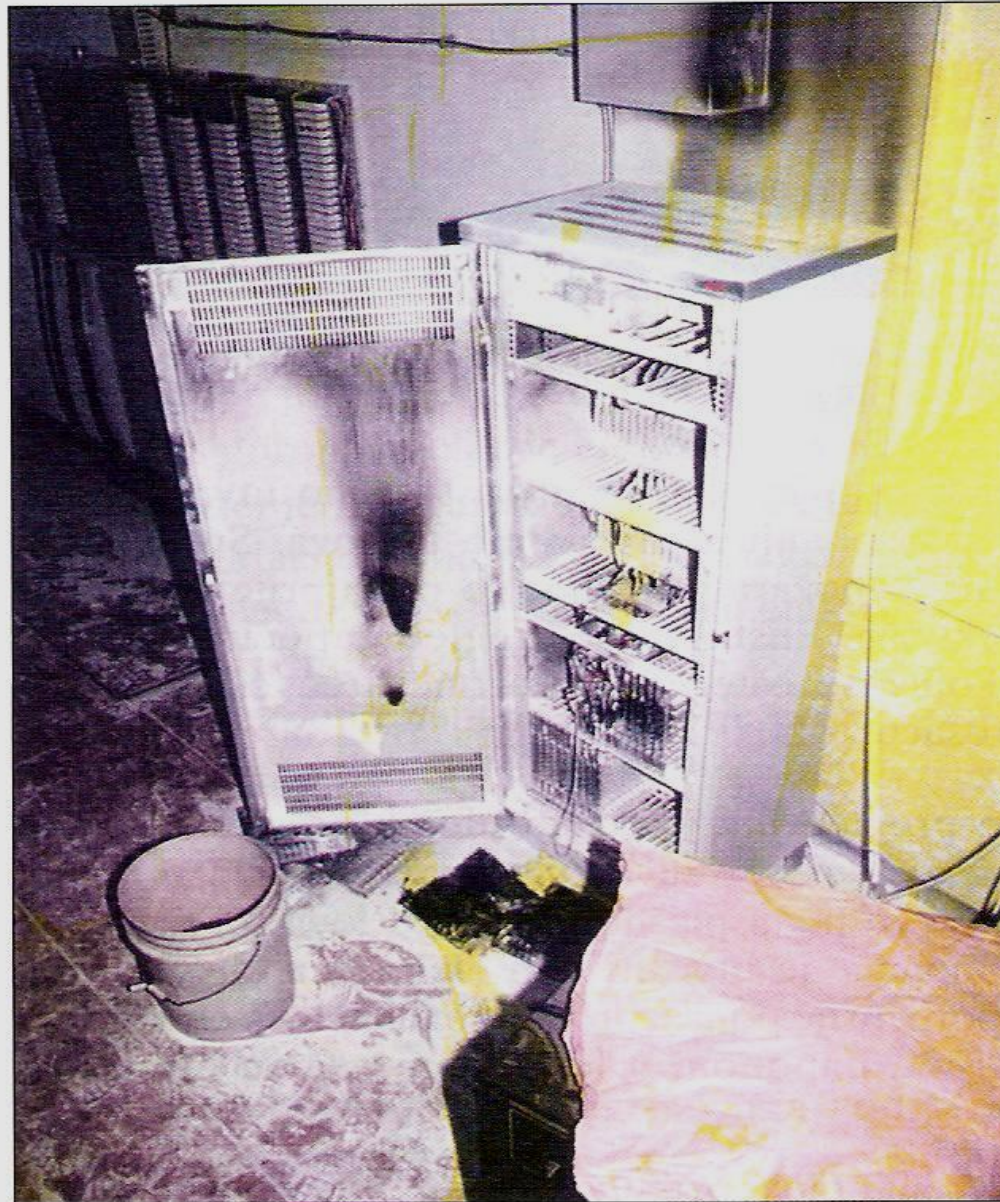
*Slika 50. Podnožje traga zacrnjenja u obliku slova V (upućuje na mjesto gdje je tinjajući požar započeo)*

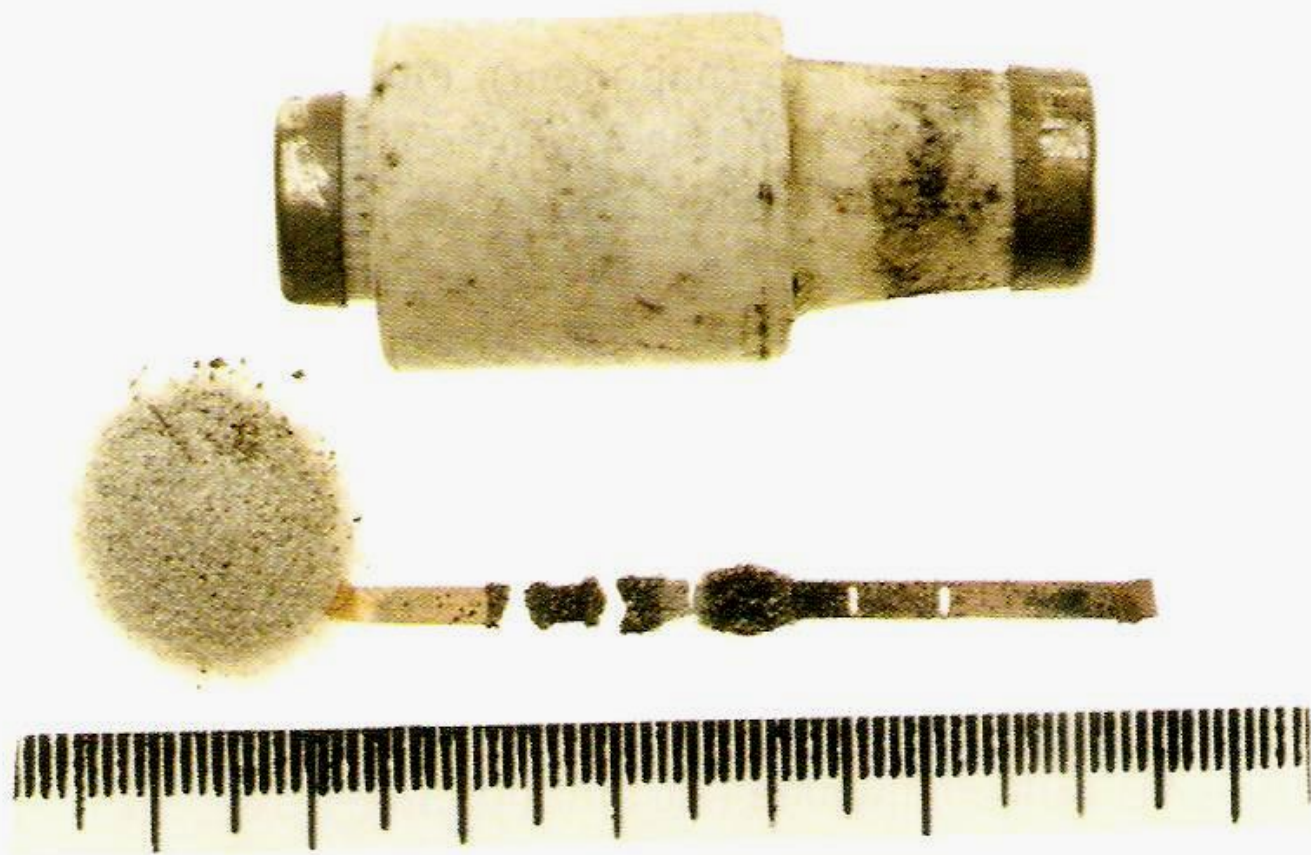
*Slika 51. Patrona instalacijskog rastalnog osigurača na kojoj je vidljivo kućište, pregorjeli rastalni umetak, te punjenje od kvarcnog pijeska. Pronalazak pregorjele patrone rastalnog osigurača istražitelja navodi na zaključak da je strujni krug kojeg je štitiio predmetni osigurač u trenutku požara bio pod naponom što je imalo za posljedicu pregorjevanje rastalnog umetka.*

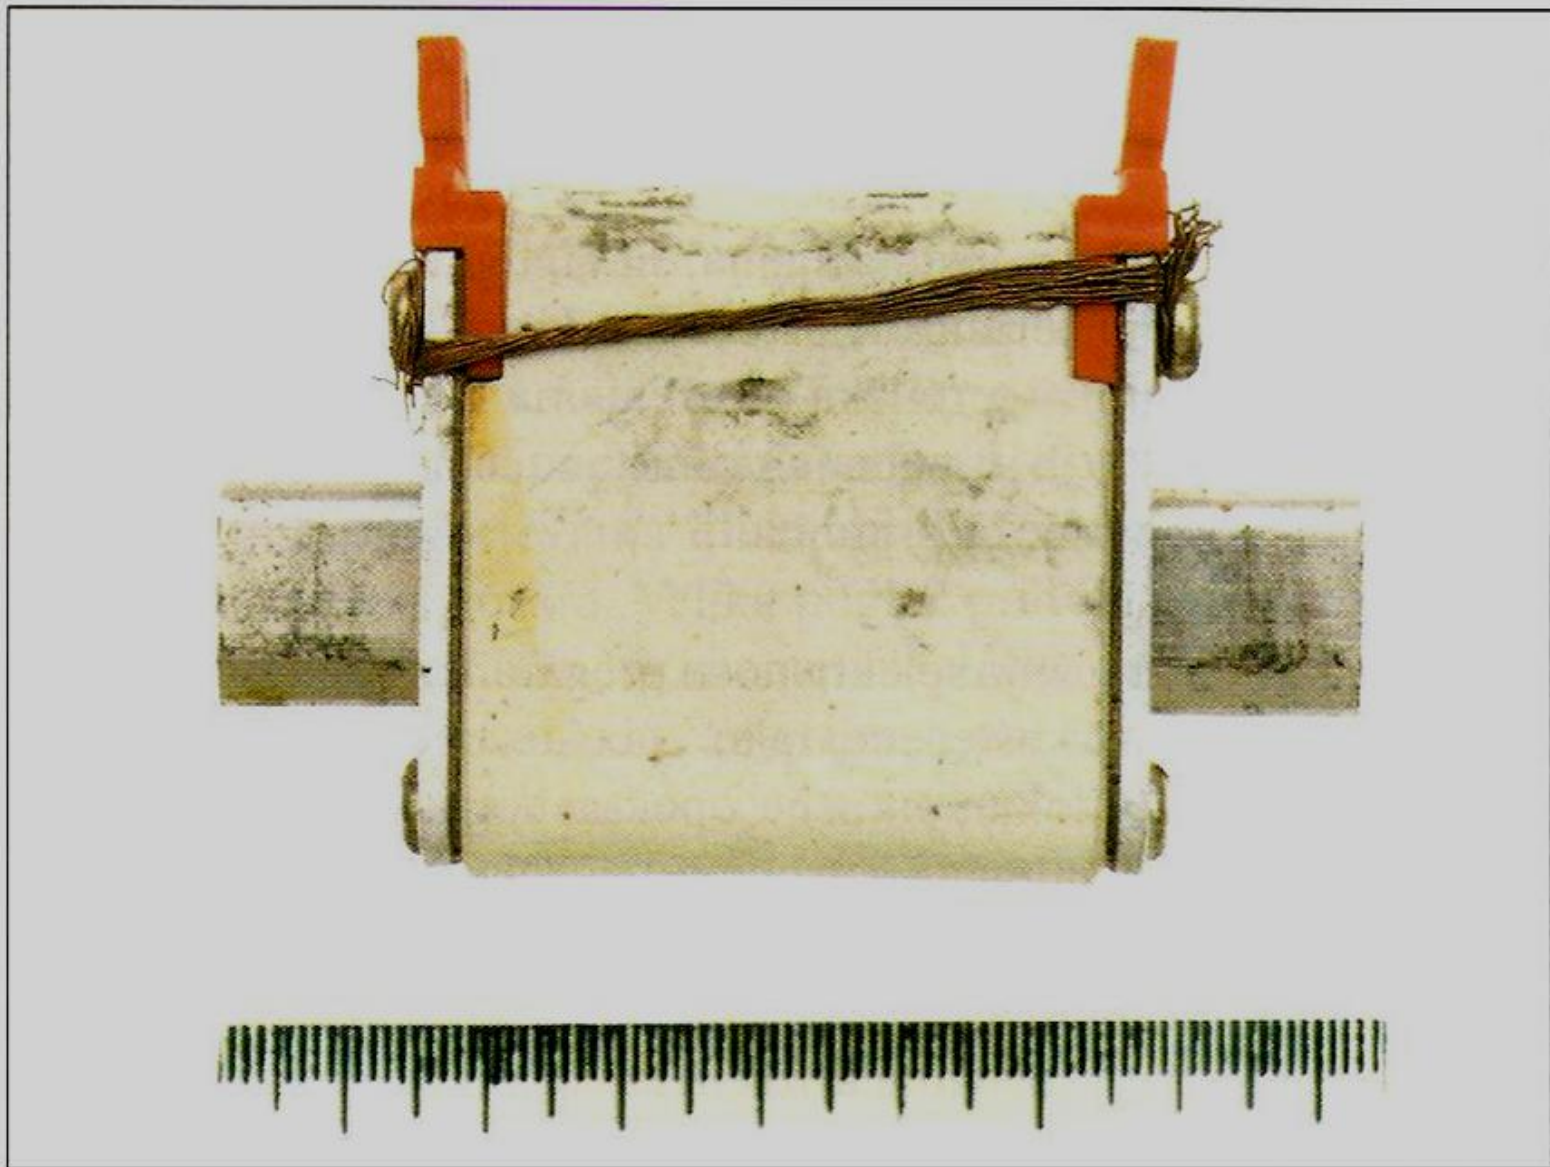
*Slika 52. Patrona osigurača velike prekidne moći. Vidljivo je da je ista premošćena sa svoje vanjske strane komadom tzv. licnastog vodiča.*
