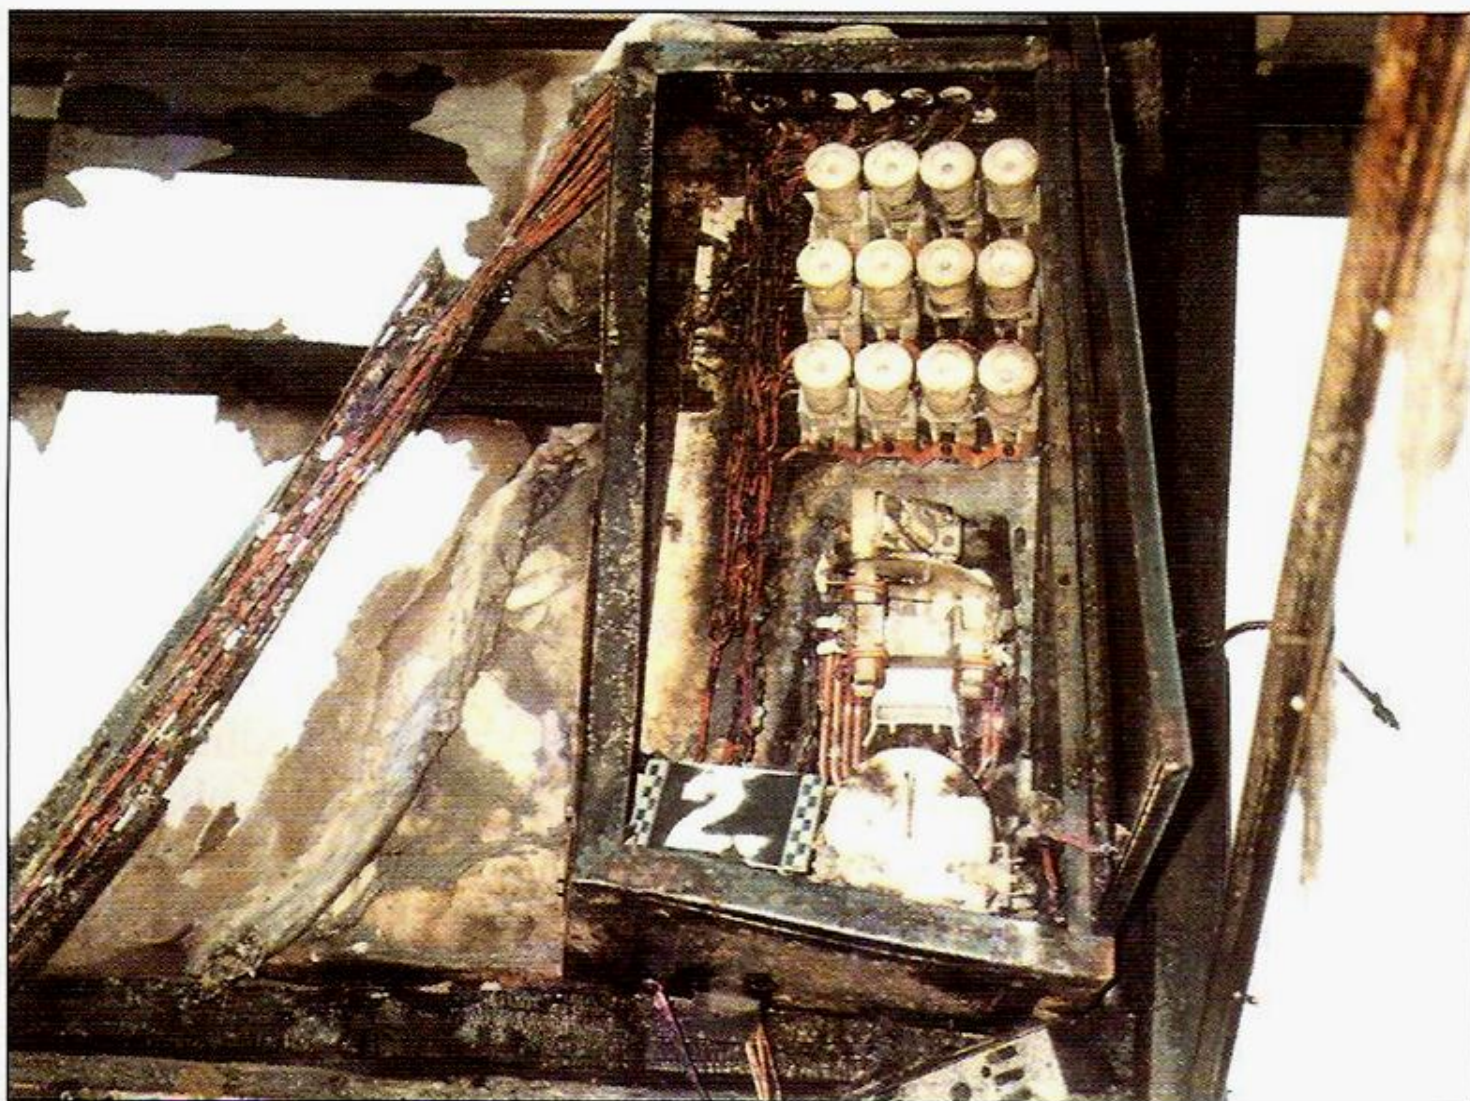
*Slika 53. Ormar koji je ostao nakon požara. Tijela osigurača kao i patrone nisu oštećeni i može se obaviti pregled svake patrone zasebno.*

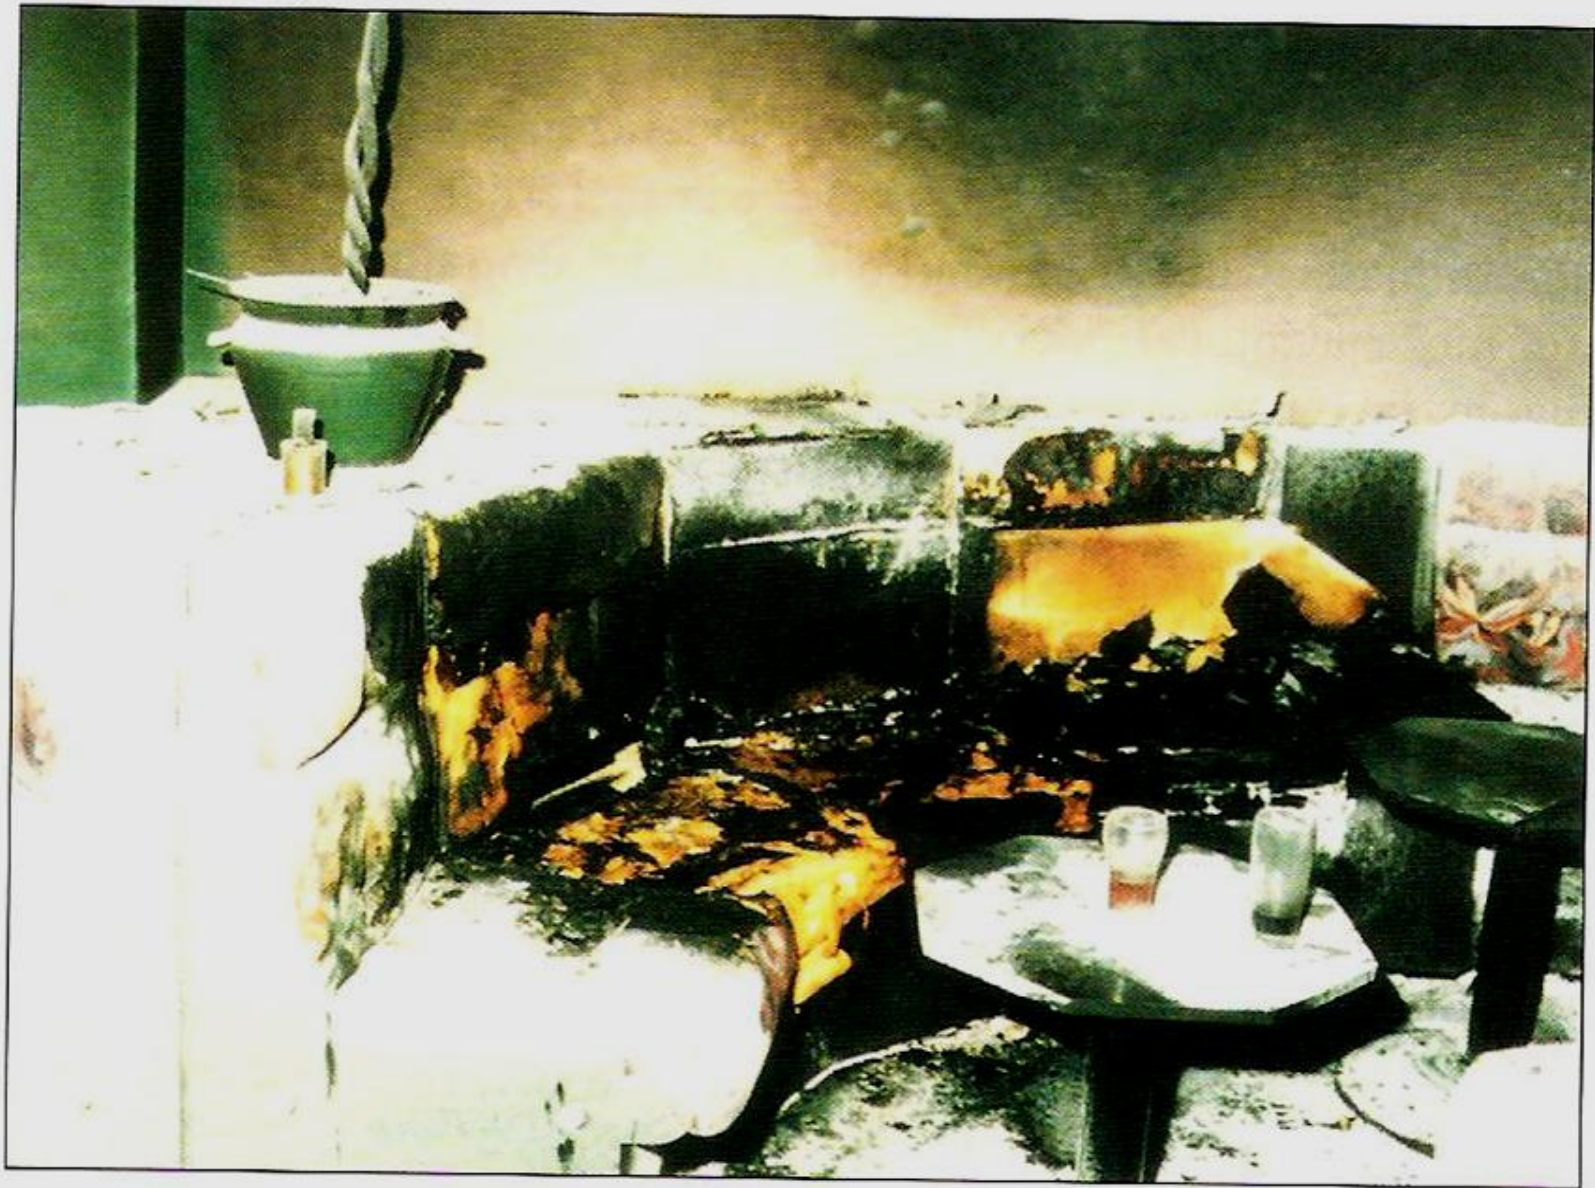
*Slika 56. Prikaz požara - paljevine, izazvanog i potpomognutog upotrebom polijeivanja i paljenja lakozapaljive tekućine*

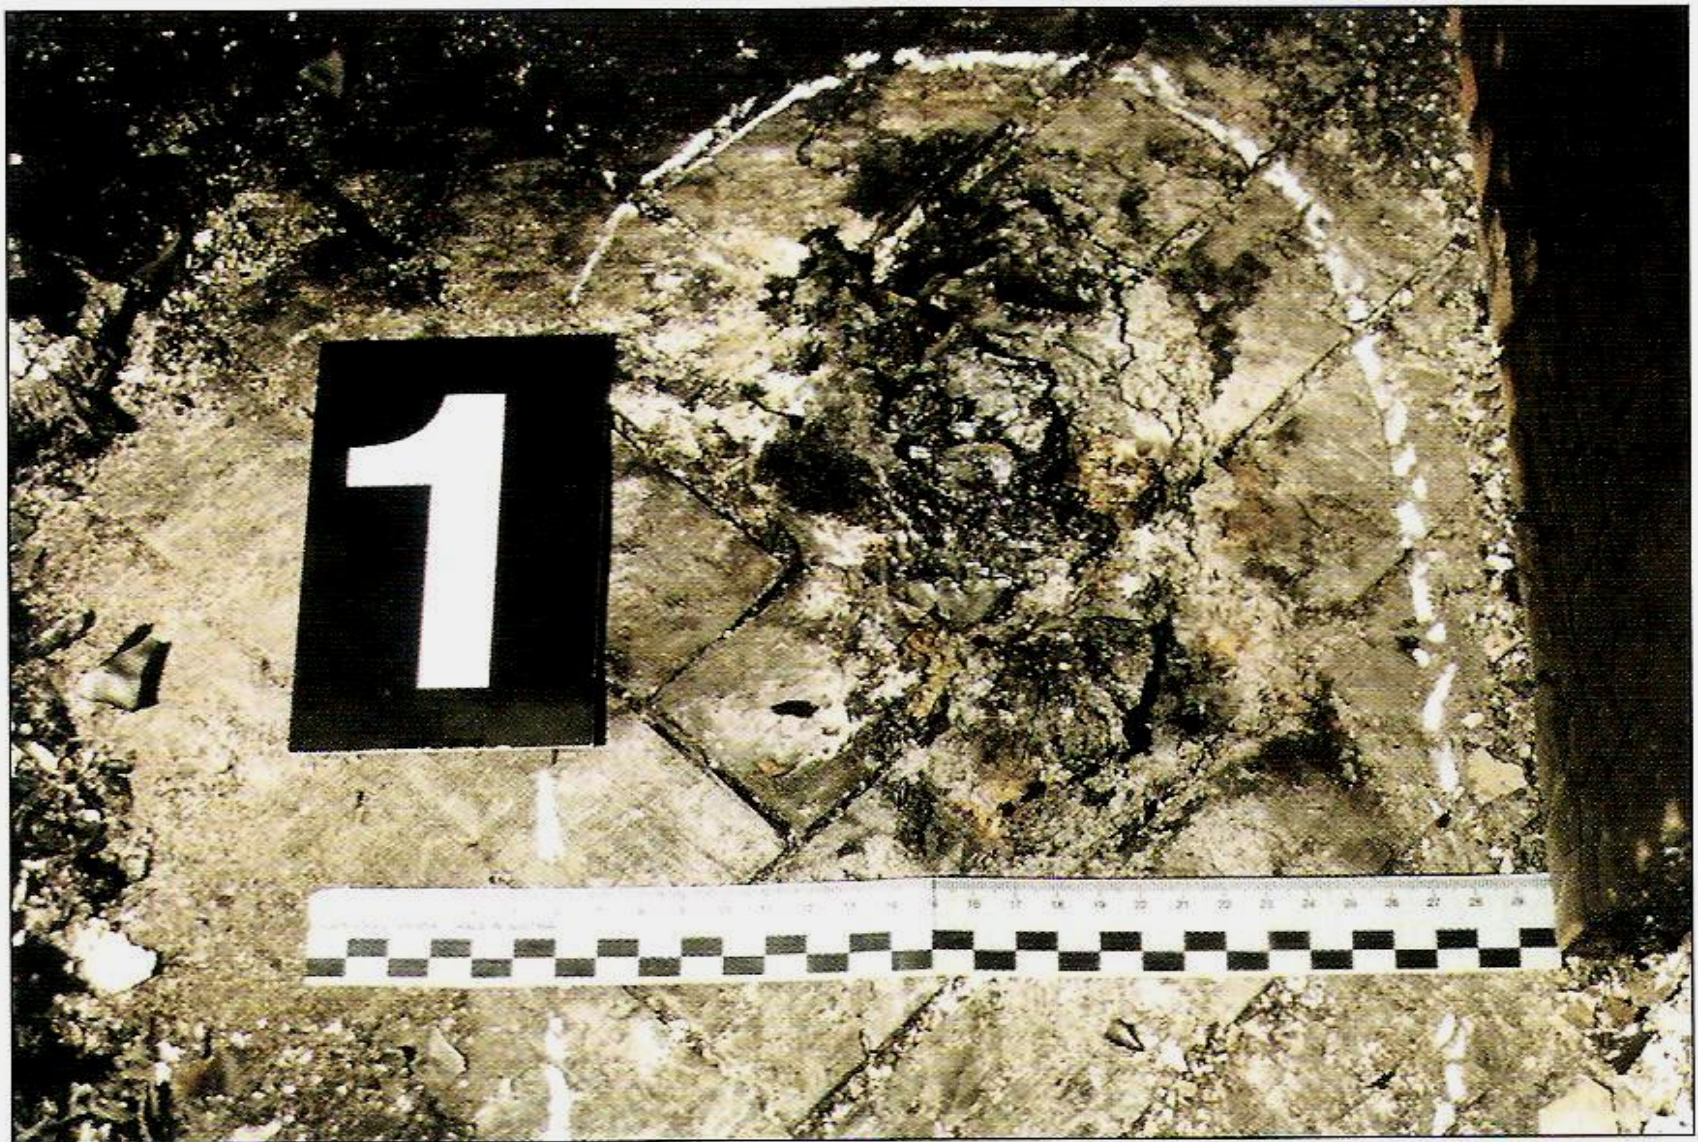
*Slika 57. Prikaz vidljivih karboniziranih ostataka plastičnog koša za smeće, u kojem je došlo do pojave požara zbog odbacivanja neugašenog opuška cigarete. U košu se nalazio gorivi materijal (odbačeni papir, celofan i sl.).*

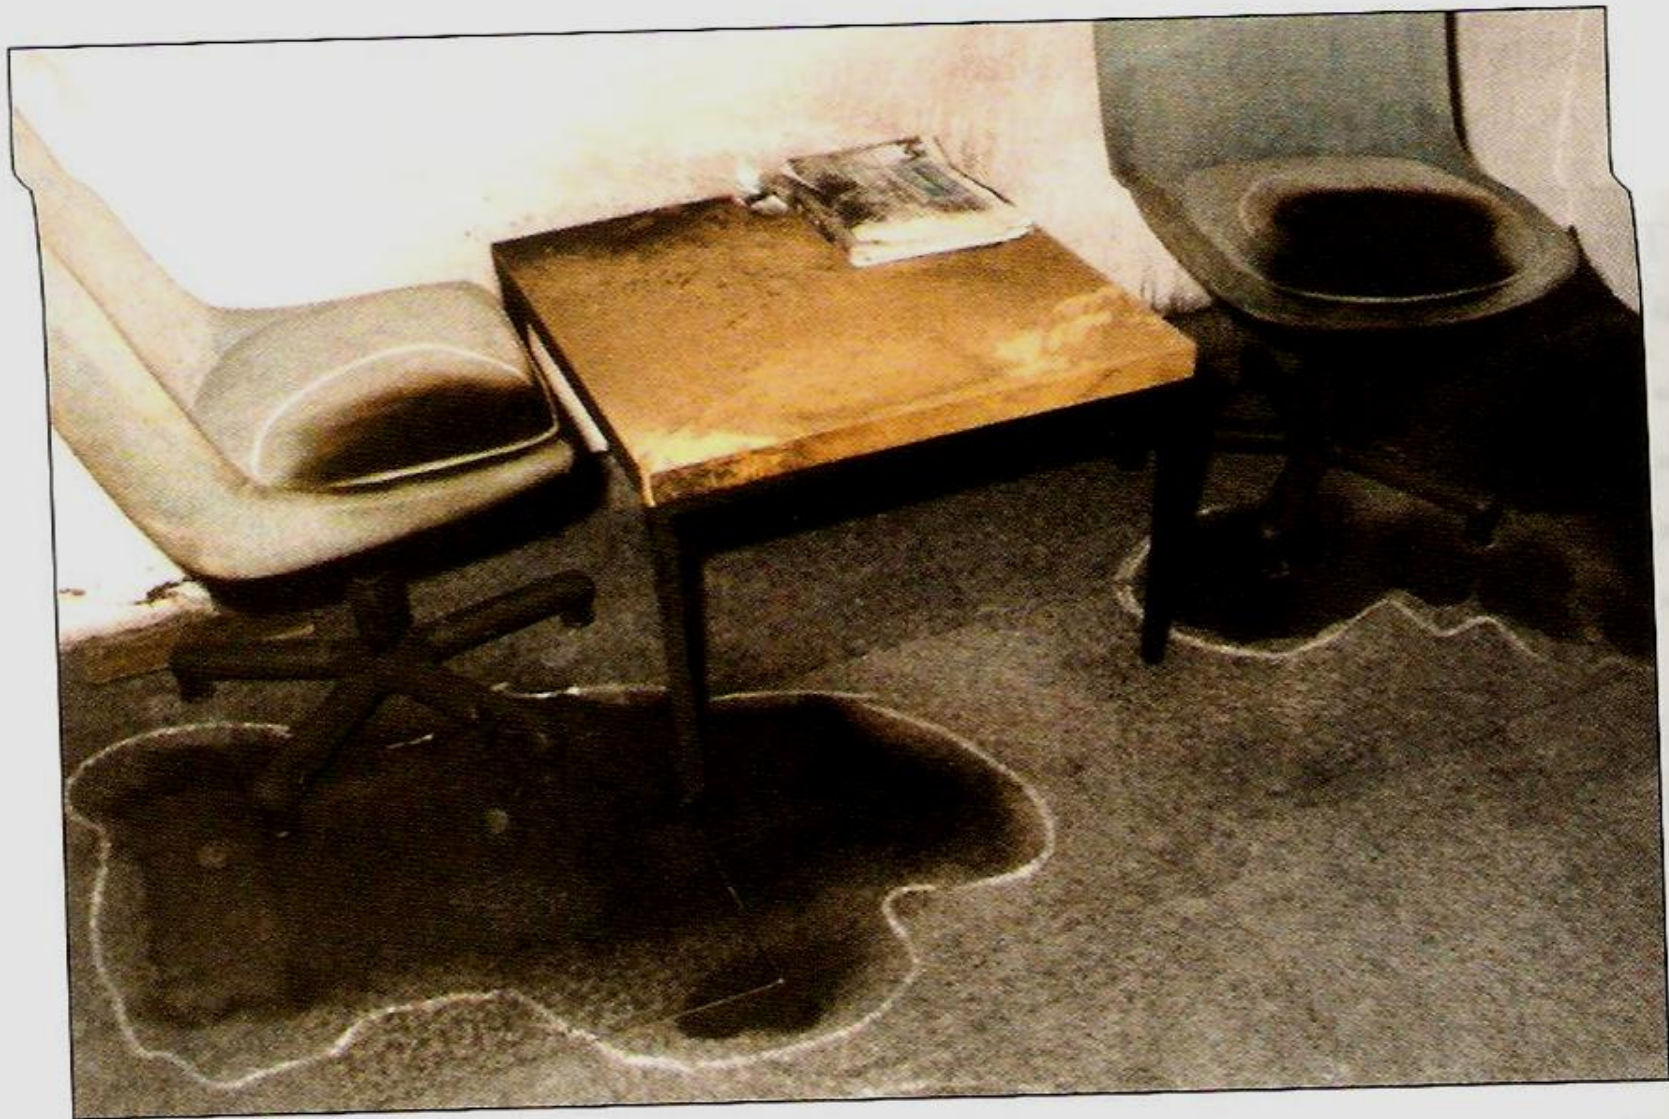
*Slika 58. Prikaz vidljivih karakterističnih tragova nastalih djelomičnim izgaranjem podne podloge – tapisona, polivenog lakozapaljivom tekućinom*

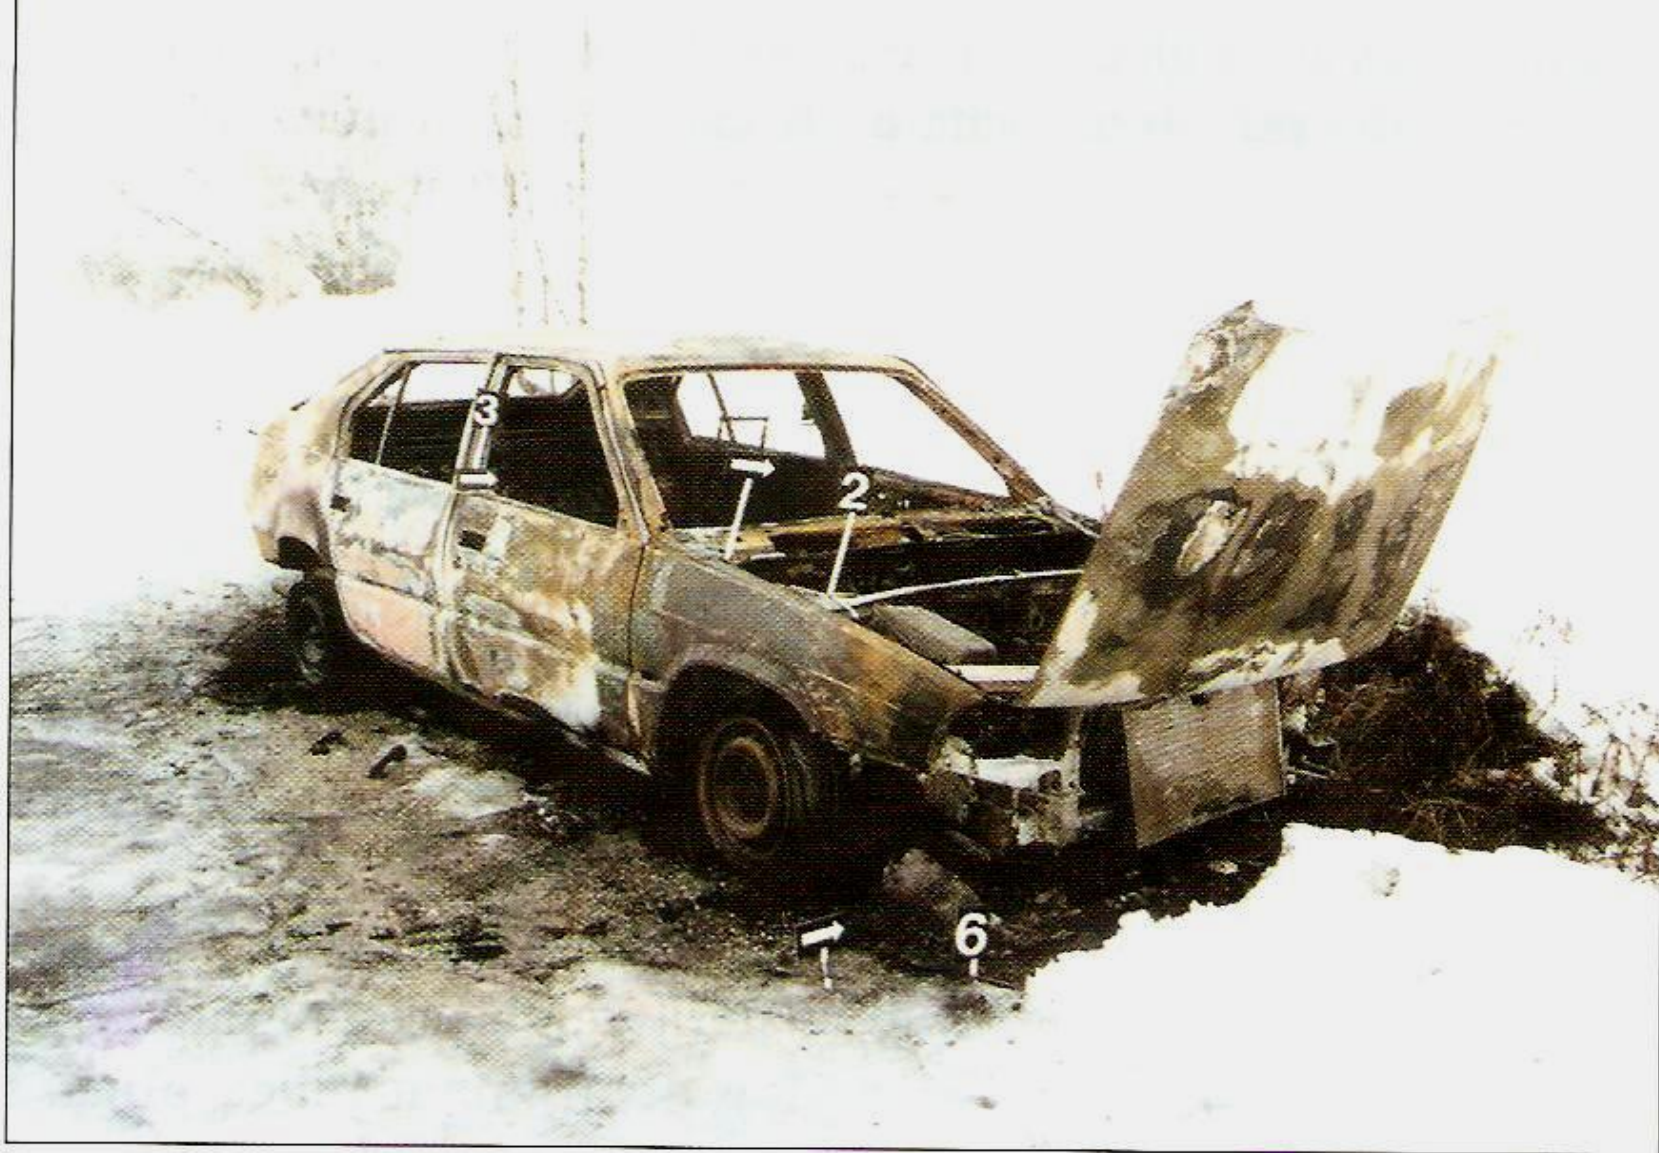
*Slika 59. Prikaz u potpunosti termički oštećenog vozila. Nakon djelovanja požara zaostali su samo negorivi dijelovi i metalna šasija.*

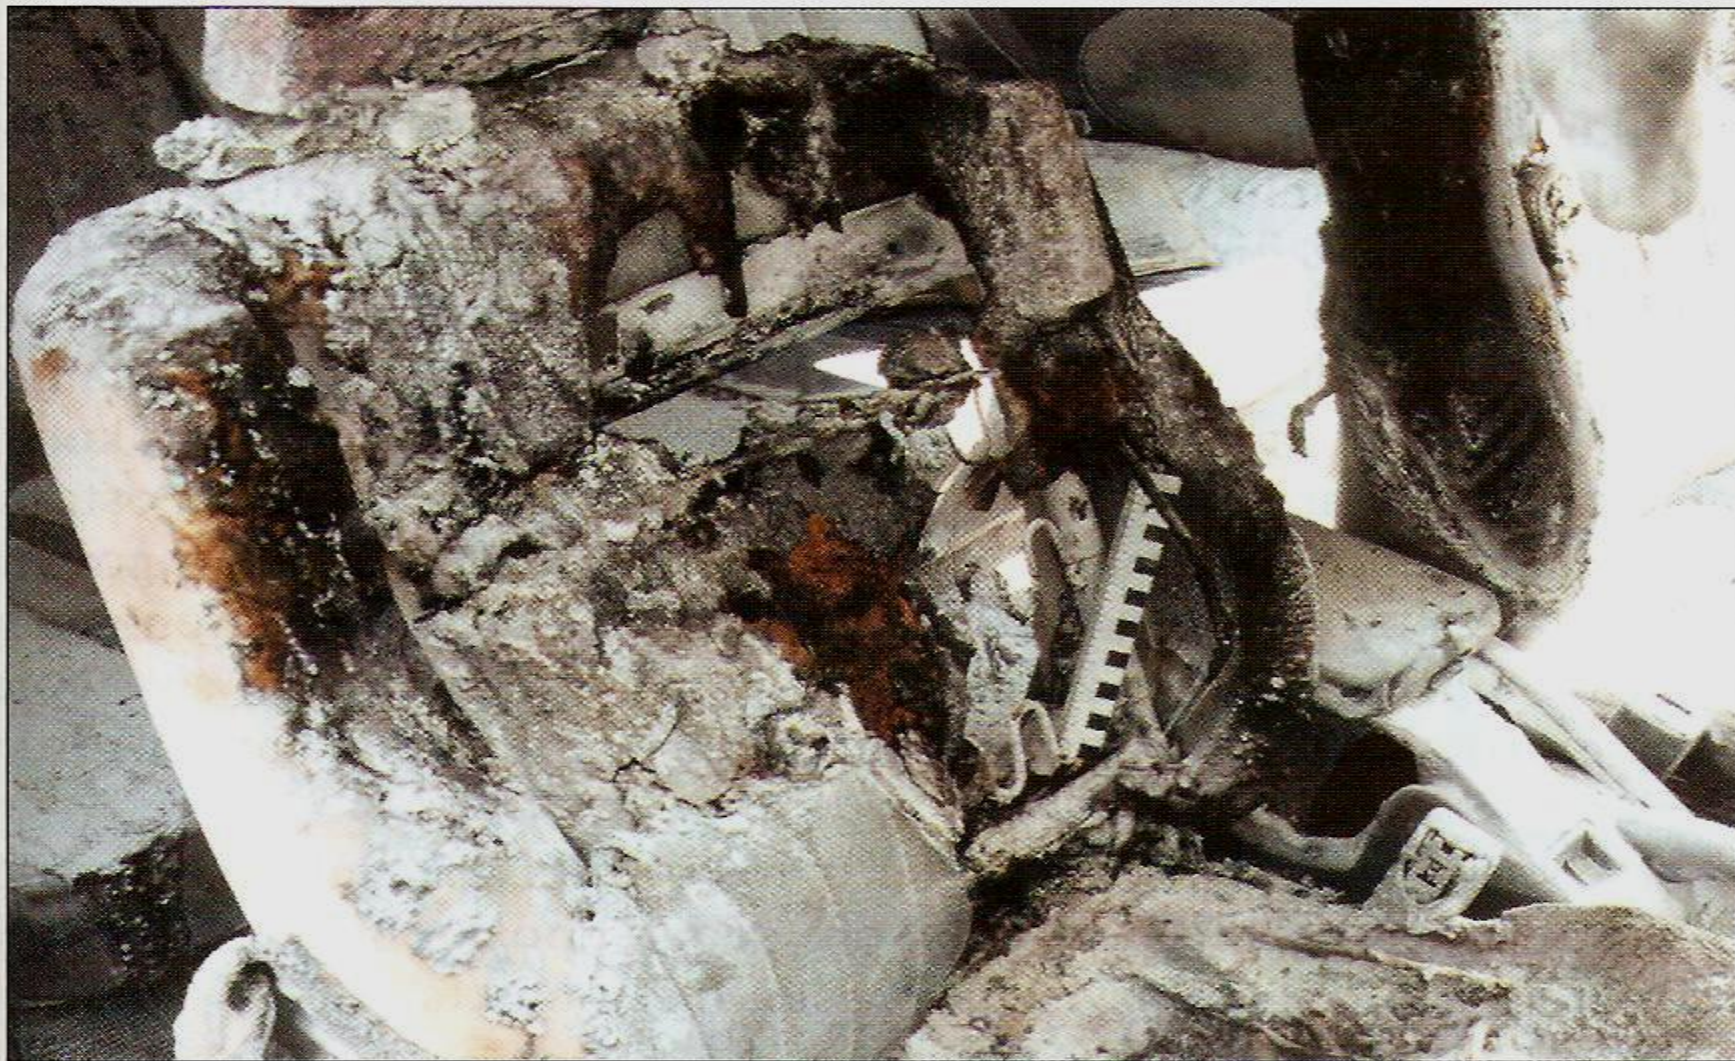
*Slika 60. Prikaz vatrom oštećenog sjedala suvozača osobnog vozila. Radi se o požaru nastalom ubacivanjem zapaljenog komada kartona kroz poluotvoren prozor suvozačevih vrata.*
