Analiza intervencije u Osijeku

PLAMENI UDAR – IMATE LI KONTROLU ?

Nepristupačnost izvoru gašenja dovela je, slijedom okolnosti, do pojave složene situacije koja je umalo završila kobno za osječke vatrogasce

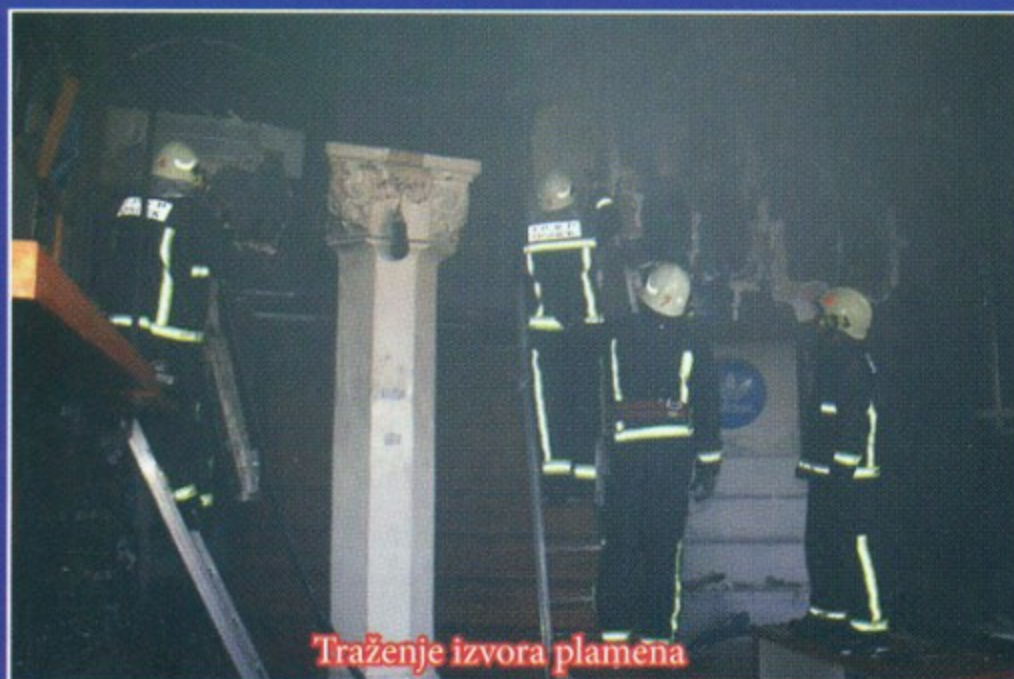
Traženje izvora plamena

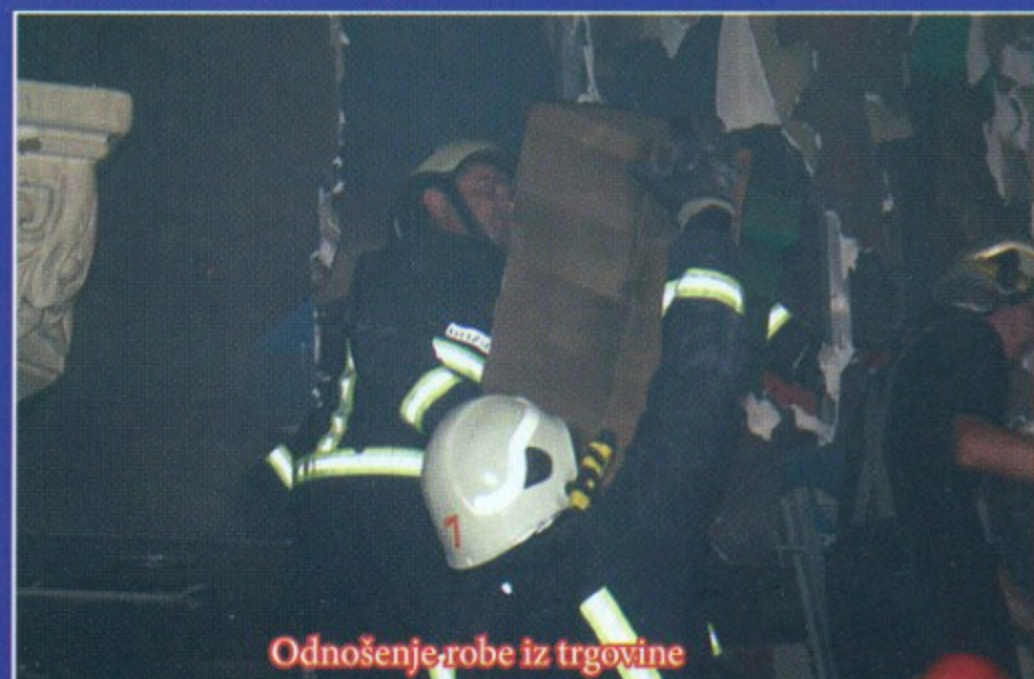
Odnosenje robe iz trgovine

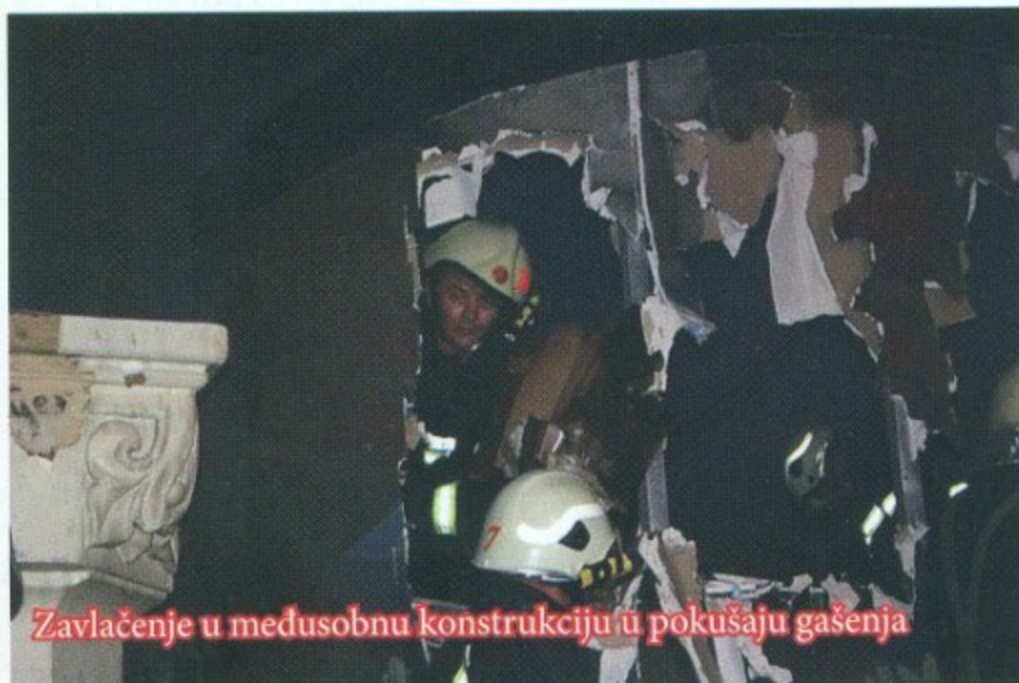
Zavlačenje u međusobnu konstrukciju u pokušaju gašenja

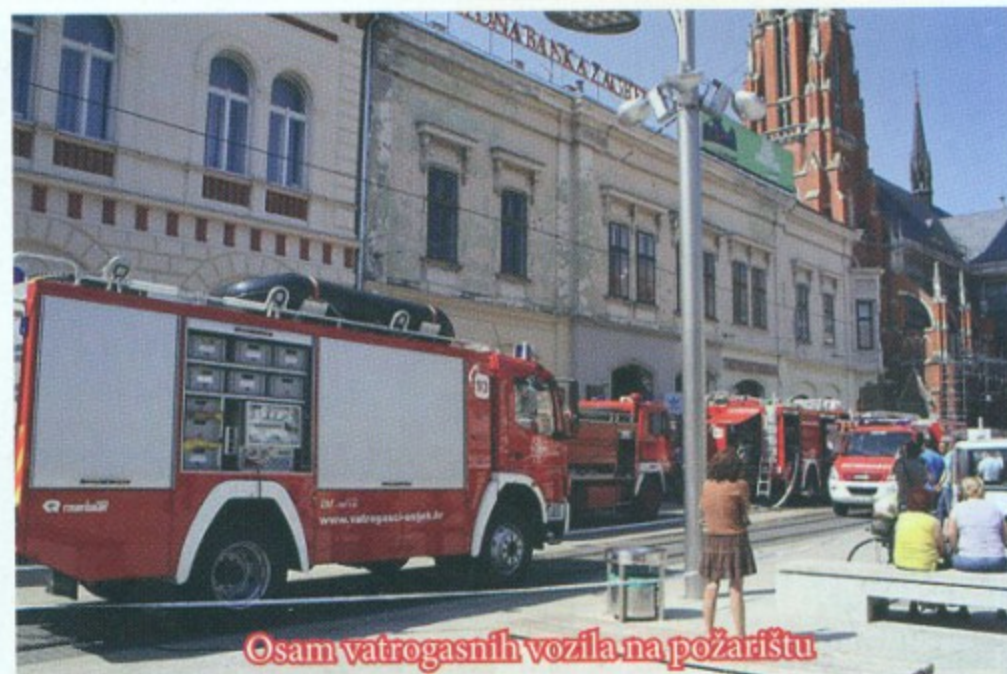
Osam vatrogasnih vozila na požarištu
