Gašenje požara intervencije u skladištu gotove robe u "MIO" Osijek

OPIS GRAĐEVINE, UZROKA POŽARA I AKCIJE GAŠENJA

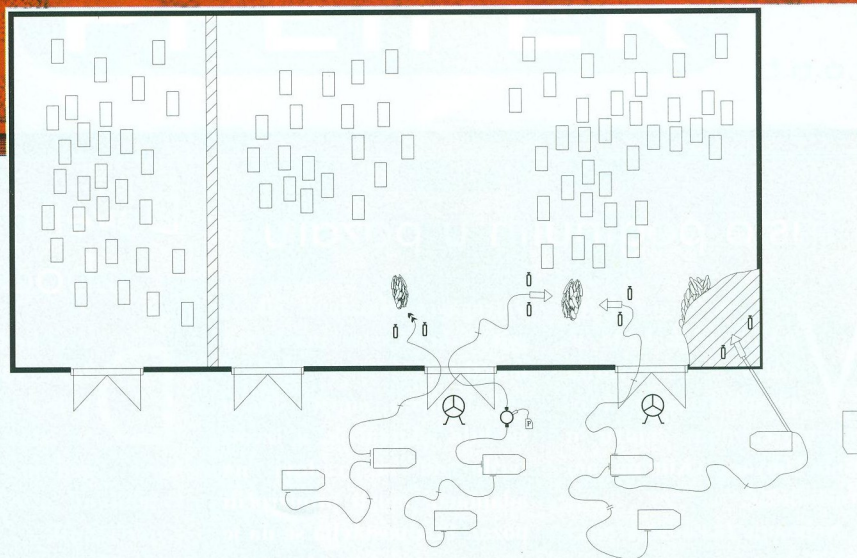
Požar se dogodio 22. ožujka 2000. godine u 11,30 sati (dojava) u prostoru komore za bojanje jer su djelatnici Društva, radeći na demontaži komora za bojanje, koristili aparat za autogeno rezanje metala, te brusnu pilu za metal, prethodno ne poduzevši neophodne protupožarne mjere. Vatrogaci su pronašli u tom prostoru i posudu s nitro razrjeđivačem od 50-tak litara koji se vjerojatno koristio za skidanje naslaga boje s vijčanih spojeva.

Vrlo brzo se proširio kroz ventilacijski sustav, prijeteci da zahvati i okolne gorive materijale. Proširio se također na odvodne kanale koji su bili spojeni na filtersku stanicu, na dubinu od preko tri metra te u više nivoa. Situacija se dodat-

no iskomplikirala kad se požar prenio preko ventilacijskog sustava na krov, te se svjetlarnicama počeo širiti prema prostoru s uskladištenim velikim količinama raznih roba.

I zbog toga su zatražena i dovezena dva **nadtlučna ventilatora** koja su postavljena kao što je prikazano na skici.

Požar su počeli gasiti s više strana: mlazevima za srednju pjenu unutar objekta (2 mlaza s 200 litarskim mlaznicama, broj opjenjenja oko 50; 4% pjenilo), mlazom pjene na krovu s južne strane prema uredima, te mlazom iznutra sa zapadne strane s ciljem presjecanja puta požara koji se širio preko svjetlarnika.

Na ventilacijske sustave se djelovalo prahom i raspršenom vodom. Isto tako bilo je potrebno stvoriti pogodnu klimu za lakši rad vatrogasaca, jer se u hali nakupio gusti, crni, kiselkasti, nagrizajući dim koji je izuzetno otežavao akciju.
