ANALIZA UZROKA I POSLJEDICA STVARNOG POŽARA U TRGOVAČKOM CENTRU GETRO OSIJEK

ROBNI CENTAR GETRO U OSIJEKU

ANALIZA GAŠENJA POŽARA

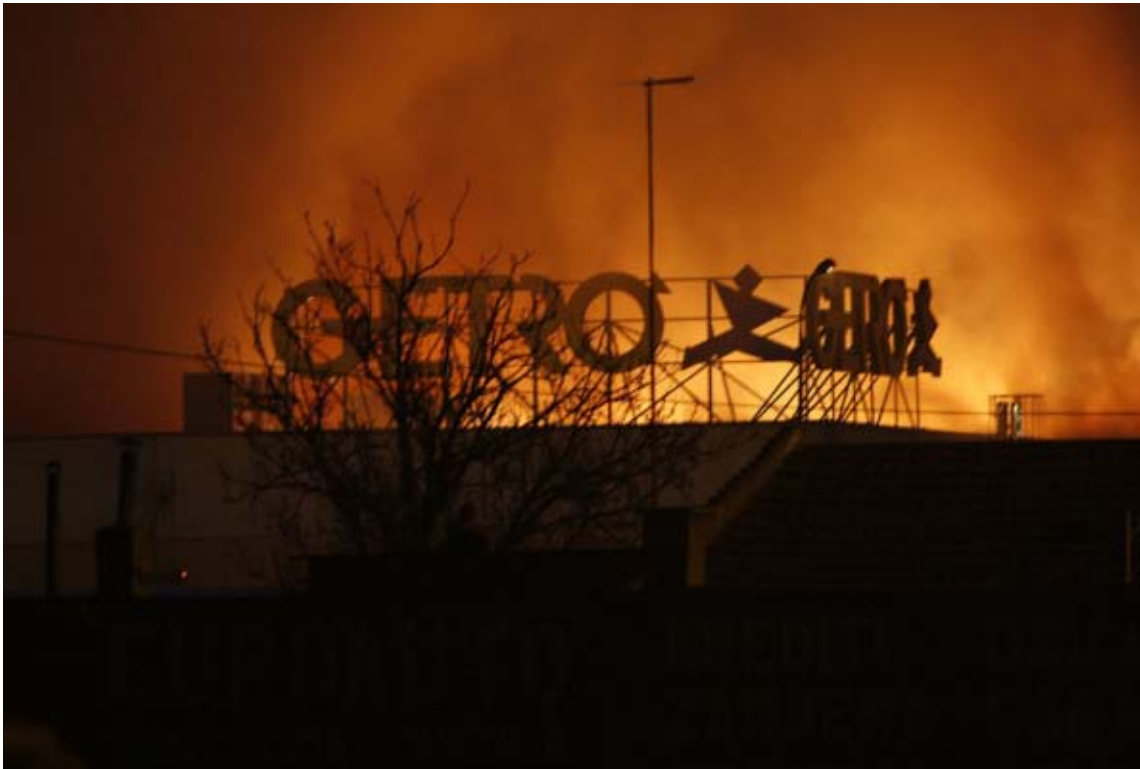
- dvorišni krug robnog centra Getro je uglavnom pravokutnog oblika (200 x 100 m)
- objekt robnog centra je veličine 101 x 55,5 m (5 605,5 m²)
- objekt robnog centra izgrađen je u najvećem dijelu od armirano betonskih zidova te limenog sandwich krova položenog na armirano betonsku noseću konstrukciju

- s južne strane objekt je ustakljen od cca 50 m (dvostruko lijepljene duple staklene stijene)
- s južne strane nalaze se i glavni ulaz i izlaz za kupce na razmaku cca 20 m širine cca 3 m

- zapadna strana objekta završava čeličnom konstrukcijom ukupne širine 55,5 m, a dužine 10 m što čini neodvojivi dio prodajnog prostora
- sa istočne strane objekta na završni betonski zid nastavljaju se 4 utovarne rampe širine 2,6 m. vrata su metalna podizna sa ispunom od pjene
