# IZGORJELA ETNO KUĆA U PARKU PRIRODE „KOPAČKI RIT „

Tekst: Boris Banjan, dipl.ing.

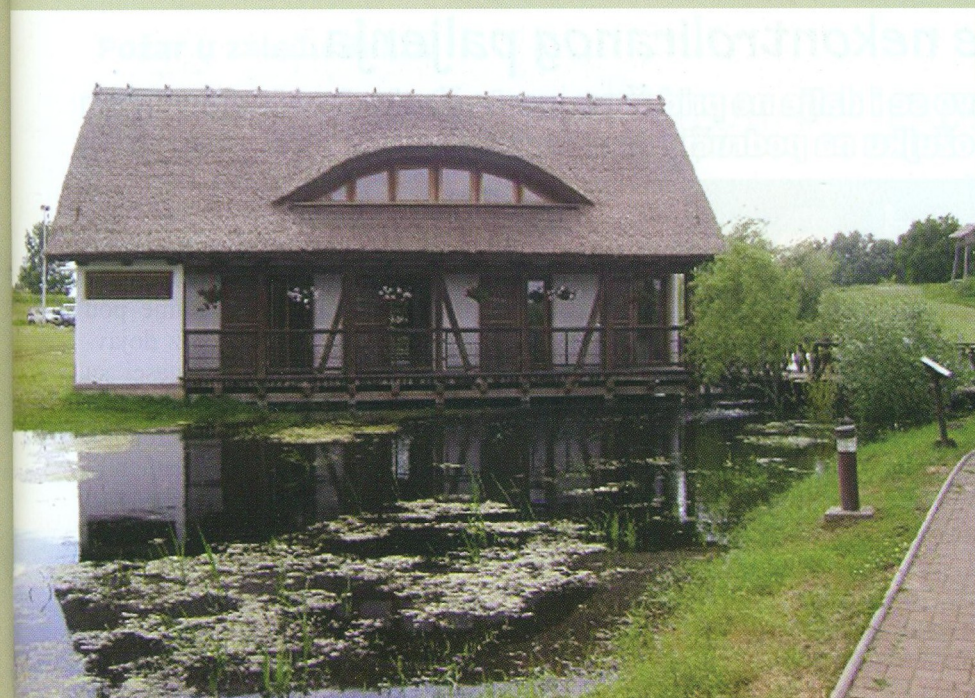
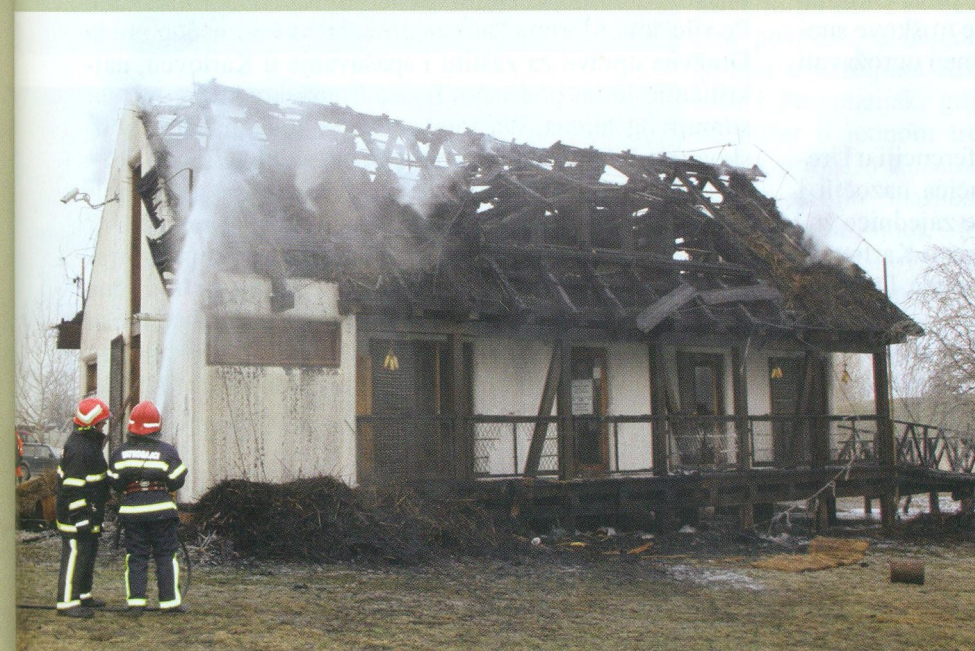
Epilog ovog požara je teško opožaren objekt u kojem je u potpunosti uništeno krovništvo, a objekt će biti potrebno temeljito renovirati. Da stvar bude gora, sve ovo se dogodilo pred samo otvaranje turističke sezone u parku.

Naime, objekt prijemnog centra po mnogo čemu je poseban. Izgrađen starim stilom gradnje, na drvenim temeljima, kompletno konstruiran i izveden na drvenoj građi, pokriven je slojem trske debljine cca 30 cm. Drveni vertikalni stupovi su nosači za zidove koji su napravljeni od mješavine krečnog morta i trske kao izolacije. Objekt je imitacija starih kuća građenih na ovim prostorima dužine oko 15, a širine 7 metara. Objekt je prizemni sa uređenim potkrovljem u kojem je bila smještena sala za prezentacije. Budući da uporabna vrijednost objekta uvelike nadilazi vrijednost materijala njegove izgradnje, kuća je imala uredno izvedene instalacije: podzemni vod struje do kuće te pravilno razvedenu i tehnički ispravnu instalaciju unutar kuće, plinsku instalaciju također podzemno vođenu do kuće te pravilno izveden glavni i pomoćni ventil za kontrolu protoka plina, gromobranksku instalaciju izvedenu kao Fradejev kavez, kontrolirane ispravnosti i pravilno uzemljenu, kao i insta-

**Etno kuća prije (gore) i nakon požara (dolje)**

Kad se sagleda tehnička strana, objekt je imao odlično riješena pitanja sigurnosti u tehničkom smislu. Nisam siguran da je zaštita gorivih materijala poput drveta i trske bila pravilno tretirana tj. da su ti materijali bili premazivani i prskani negorivim premazima. Također mislim da nije dovoljno često vršena deratizacija u objektu, a naročito krovšta od trske u kojem su se nastanjivali glodavci.

**Da bi se objekte poput ovog u parku prirode kvalitetno zaštitilo potrebno je donijeti propis kojim se važni objekti moraju tehnički povezati s dežurnom vatrogasnom službom**
