Požari robnih centara koji su se u zadnjih nekoliko godina učestalo javljali na području Osijeka, posljedica su loših građevinskih projekata u kojima se nisu poštovali zakoni struke u pogledu zaštite od požara. Ipak, pojedinci su dokaz da ima i onih koji su zainteresirani za unaprijeđenje sigurnosti

## IMA I DOBRIH PRIMJERA

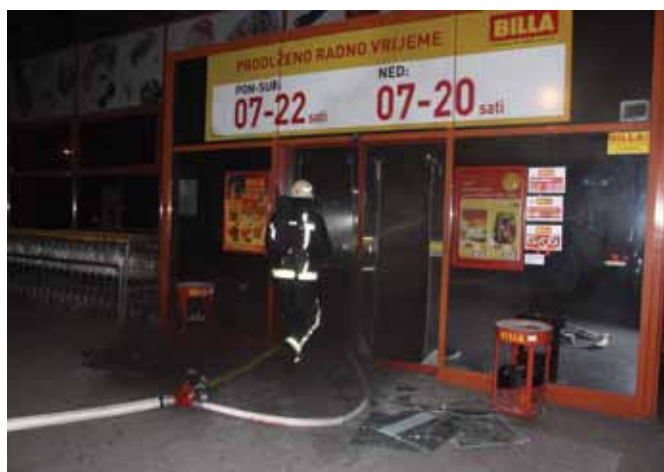
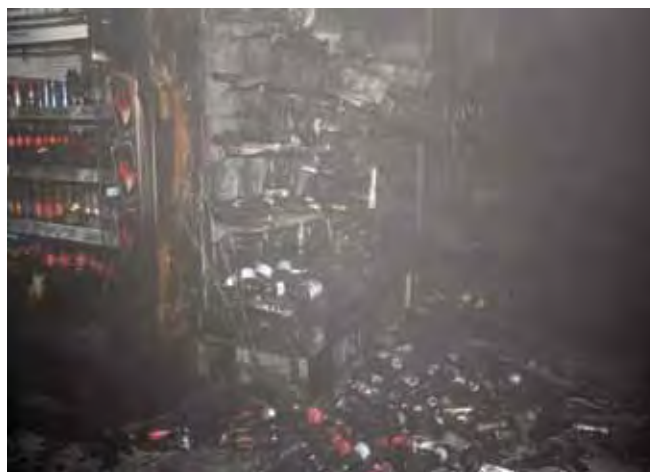
U robnoj kući dim je uništio interijer, a potom i svu robu koja se nalazila na policama napravivši veliku materijalnu štetu

Noć prije oluje dogodio nam se i požar na robnoj kući BILLA u čijem gašenju su sudjelovali i dobrovoljni vatrogasci jer se u početku činilo da se požar proširio na veći dio unutrašnjosti. Srećom to se nije dogodilo, ali dim koji se razvio iz požara četiri rashladne vitrine upropastio je interijer. Zbog dima je morala biti uništena i sva roba koja se našla na policama što je samo povećalo ionako veliku materijalnu štetu. I evo, dok pišem ove redove robni centar se renovira punim intenzitetom. Vlasnici su odlučili promijeniti ne samo dizajn unutrašnjosti, već i bitno povećati sigurnost od požara. Već sam pisao o problemima tehničke zaštite objekta koji su doveli do višestrukog uvećanja materijalne štete. U objektu nije bio postavljen sustav za odvođenje dima i topline. Staklena stijena sa istočne strane nije imala dijelove koji se mogu otvoriti zbog izdimljavanja prostora, a objekt je bio zaključan tako da su vatrogasci morali rezati ulazna vrata kako bi ušli u objekt.

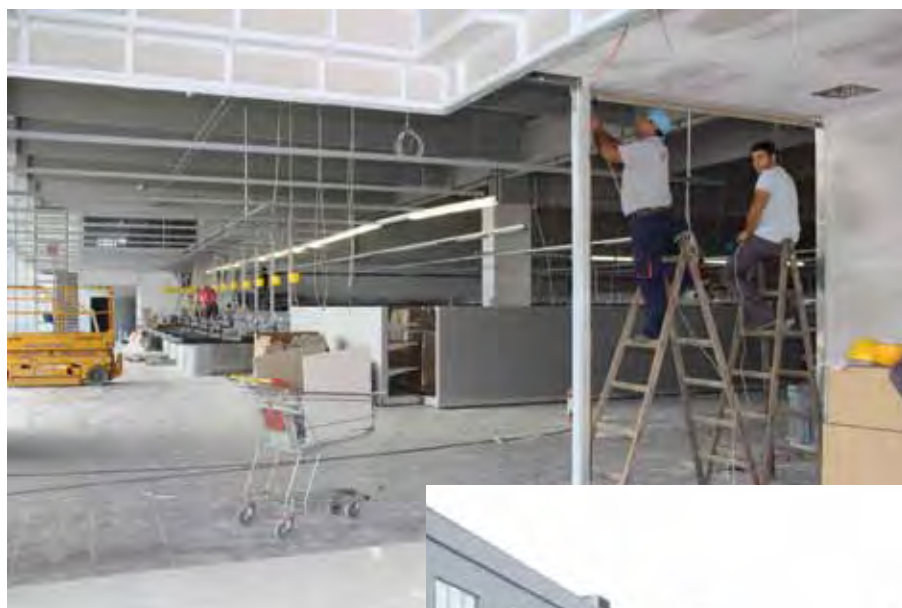
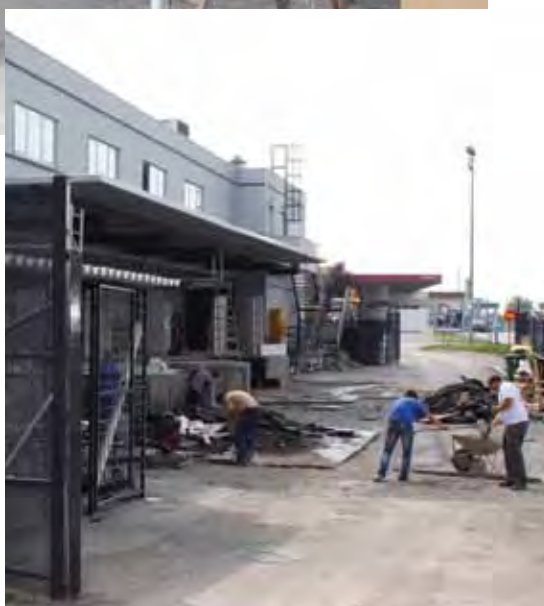
*Renoviranje centra donijelo je izmjene, ne samo u izgledu unutrašnjosti, već i u povećanju sigurnosti. Tako je, između ostalog, ugrađena instalacija za odvođenje dima i topline (gore), a ugrađene su i staklene stijene čije otvaranje regulira vatrodiojavna centrala (desno)*

Sada je situacija posve drukčija. Na krovu objekta je projektirana i izvedena instalacija za odvođenje dima i topline. Na staklenoj stijeni sa istočne strane ugrađene su pokretne staklene stijene čije otvaranje regulira vatrodajna centrala. S južne strane objekta prorezani su otvori na zidu čije je otvaranje također vezano uz vatrodajavu. Cijeli objekt podijeljen je u nekoliko požarnih sektora, a povećana je vatrootpornost požarnih sektora na 120 minuta. Betonski stupovi koji ujedno nose i električne vodiče kao i plastične cijevi za odvodnju oborinskih voda također su obloženi gipsanim pločama. Prilikom aktiviranja javljača požara vatrodajna centrala regulira i otvaranje glavnog ulaza što će sigurno bitno utjecati na brzinu uvođenja vatrogasnih mlazova u objekt. Inače, u objektu su zamijenjene instalacije, struje, vode, plina, kanalizacije, oborinske vode i dr. Ovaj primjer pokazuje
