POŽAR POTKROVLJA I KROVA NA ZGRADI PRAVNOG FAKULTETA U OSIJEKU

Požar zgrade Pravnog fakulteta u prostoru

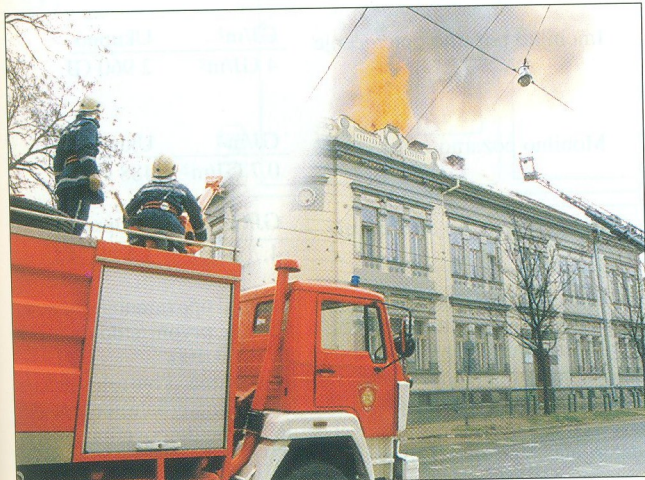
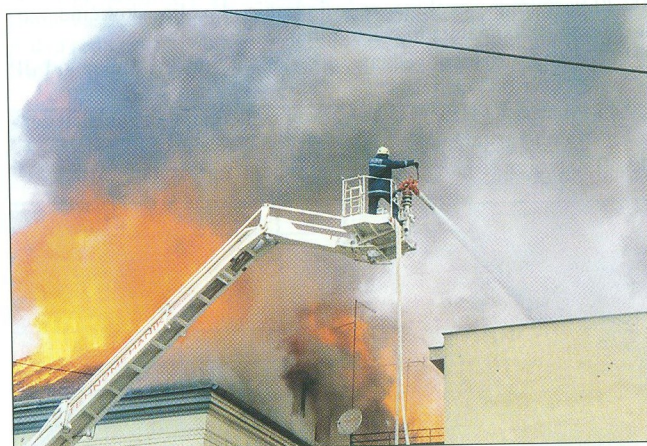
08.55 Dolazak NV 1 i AC 1 na mjesto požara te postavljanje istih u Ulici Stjepana Radića sa zapadne strane objekta i postavljanje dva mlaza za gašenje od kojih jedan mlaz za gašenje potkrovlja unutarnjom navalom, a drugi mlaz za aktivnu lokalizaciju susjednog krovista s istočne strane vanjskom navalom preko terase.

- 09.03 Dolazak AC 2 i početak gašenja monitorom za vodu sa sjeverozapadne strane objekta. Postavljanje autoljestve s jednim mlazom, te gašenje krovista sa zapadne strane objekta vanjskom navalom.

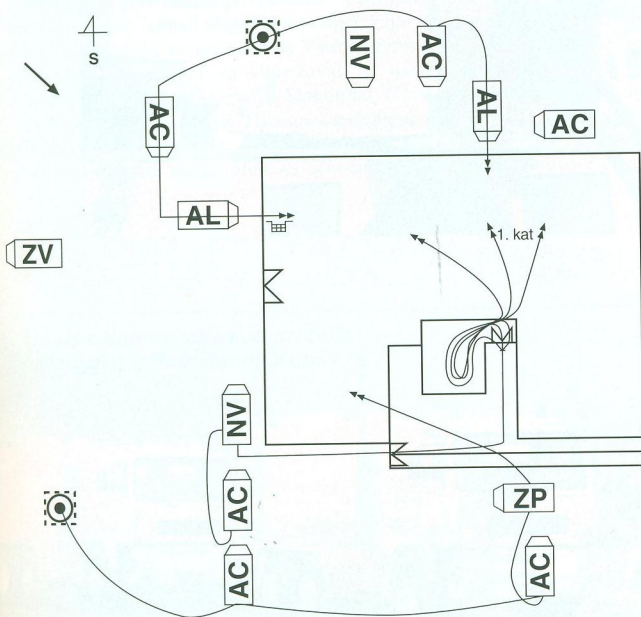
**Prikaz akcije gašenja
datum: 19. ožujka 1998.
vrijeme: 09:32**

- 09.32 Dolazak autoljestve 2 VP PU, te njeno postavljanje na zapadnu stranu objekta s jednim mlazom radi gašenja krova i potkrovlja. Dolazak NV DVD Osijek Donji Grad iz kojega je postavljena cijevna pruga za autoljestvu 2. Ulazak vatrogasaca u kroviste sa zapadne strane - unutarnja navala. Hidrofriranje vozila vrši se iz podzemnog hidranta na Gajevom trgu.

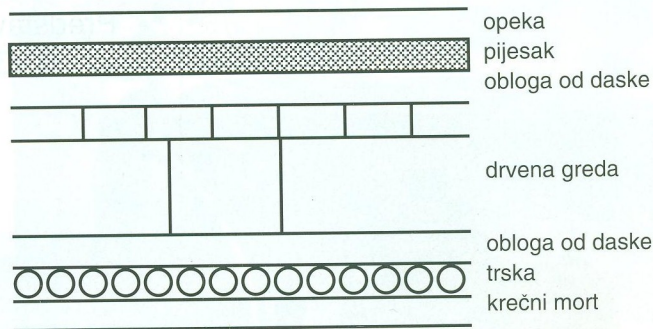
Stropovi:

Stropovi su izgrađeni od drvenog materijala i to tako da je sa donje strane drvene grede 16 x 24 cm postavljena drvena obloga od daske debljine 3 cm te na nju položena trska koja je s donje strane zaštićena krečnim mortom. S gornje strane grede položeno je dva reda drvene obloge unakrsno postavljene daskom debljine 3 cm koja je prekrivena pijeskom te na njega postavljena opeka.

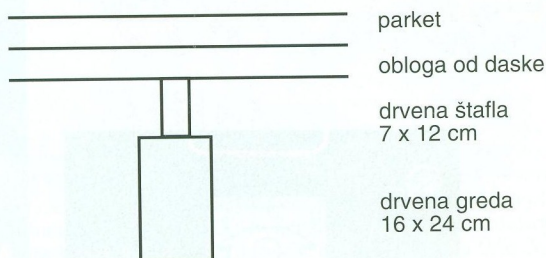
Pod:

Pod potkrovlja postavljen je 45 cm iznad stropa donjih prostorija. Izgrađen je tako da su na drvene grede 16 x 24 cm, koje su postavljene na razmaku od 2,5 m i ugrađene u zidove objekta, postavljene drvene štafle 7 x 12 cm na razmaku od 2 m te na njima drvena obloga od daske 3 cm na koju je prikovan hrastovi parket. Isti je brušen i zaštićen lakom za parket.
