POŽAR U PUNIONICI PLINA U OSIJEKU

Požar čije se posljedice mjere u milijunima eura, srećom je prošao bez ljudskih žrtava

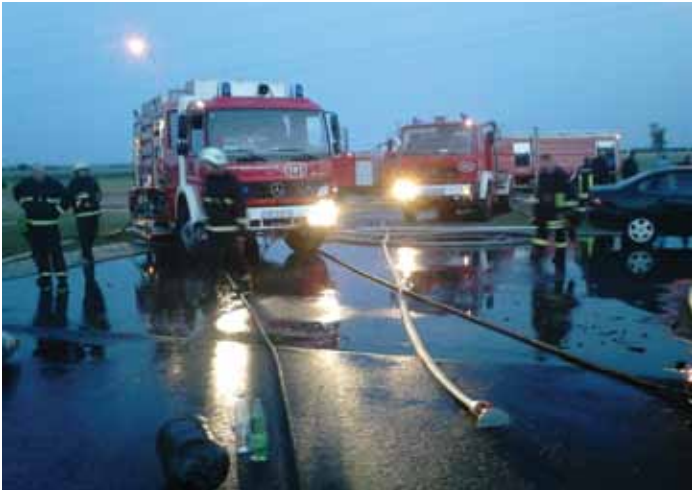
Vatrogasci su stigli prije prve eksplozije

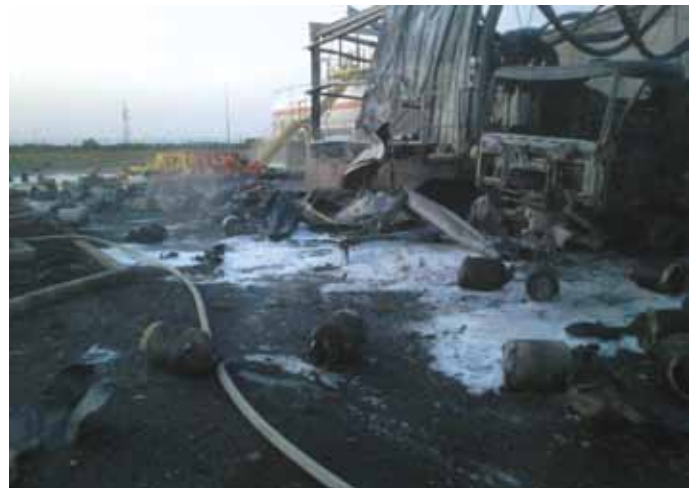
Hlađenje boca i postrojenja trajalo je nekoliko sati

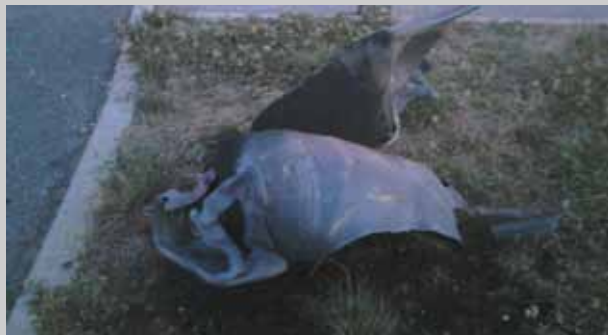
spremnici (2 x 80 m³). U požaru je ukupno uništeno preko 300 boca propan butan plina za kućnu uporabu. Isto tako, u požaru je potpuno izgorio i transportni kamion sa oko 100 plinskih boca.
