# EKSPLOZIJA PLINA U STAMBENO-POSLOVNOJ ZGRADI U OSIJEKU

Složenosti situacije pridonijela je i činjenica da je u trenutku eksplozije u zgradi bio velik broj stanara od kojih je veći dio nepokretan

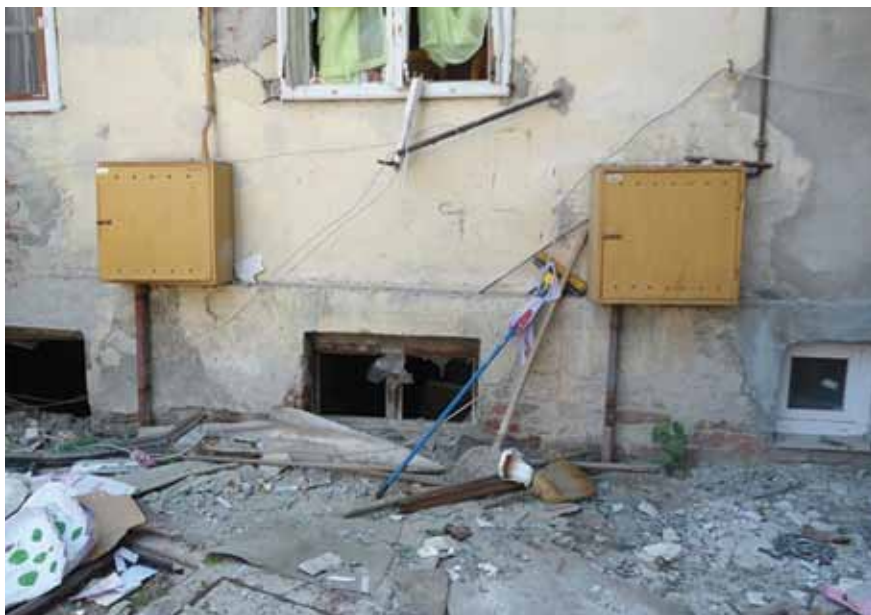
*Zgrada je stare, masivne gradnje s početka 20. stoljeća (pod zaštitom spomeničke baštine), zidana (40 x 20 m), jednokatna s masivnim drvenim krovom, pokrivena crijepom. Nalazi se na uglu Gupčeve i Radičevićeve ulice. Na katu se nalaze tri stana, u prizemlju s prednje, južne strane, nekoliko poslovnih prostora, a sa sjeverne i istočne još dva stana. U podrumu, tlocrtno gledano tri četvrtine su šupe, a jedna četvrtina (s lijeve, sjeverne strane gledano izvana prema pročelju) nalazi se podrumski stan. To je isti u kojem se dogodila eksplozija i koja ga je praktički razorila, a ostatak interijera zgrade teško oštetila.*

lo u podrumski stan. Tek nestabilni dijelovi poda otkinuti iz svog ležišta s drvenim gredama, dijelovima poda od parketa te ciglama koje su se još uvijek zadržale na nekim mjestima svjedoče o snazi eksplozije. Posebno upozoravajuće izgledaju veliki zazori uz rubove zidova nastali potisnom snagom eksplozije. Statika zgrade je opasno narušena. U objektu još uvijek ima struje, u zgradi je provedena i gradska plinska instalacija, a u podrumu iz pokidane cijevi curi voda. Istovremeno, dok izviđačka grupa izvodi teško pokretnu osobu, voditelj smjene ispituje kakvoću zraka. Svjestan je da je u zgradi eksplodirao gradski plin (smjesa plinova sa zemnim plinom u osnovi). Zbog toga izdaje zapovijed o zatvaranju svih plinskih ventila unutar zgrade kao i u plinskim ormarićima sa sjeverne strane. Nakon mjerenja prisutnosti

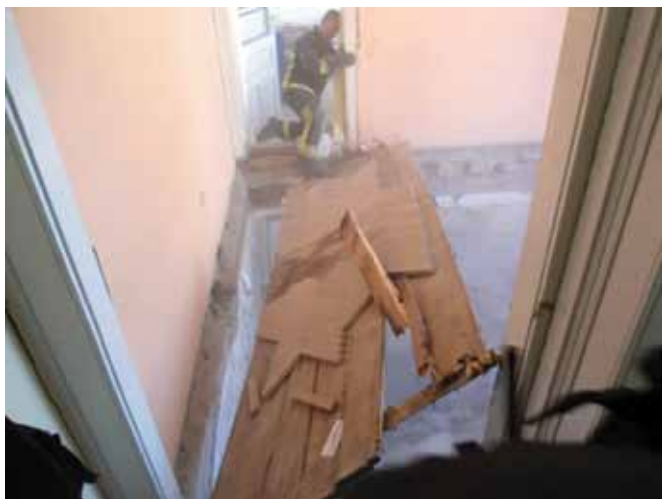
*Vatrogasnu je intervenciju otežavala činjenica da je u prvih pola sata postojala opasnost od eksplozije kao i opasnost od udara el. energije*

obavljanje glavnog dijela posla. Naime, električna struja dugo vremena nije se mogla u cijelosti isključiti, jer su neki poslovni prostori kao i bankomat na pročelju zgrade imali osigurano napajanje iz drugog smjera električne mreže. Iz dispečerskog centra HEP-a su nam javili da isključenje iz njihovog centra nije moguće. Ovo je posebno važna informacija za sve nas prisutne jer se u slučaju ponovnog nakupljanja plina eksplozija može ponoviti. Osim toga, električne žice pod naponom u ruševini predstavljaju opasnost koja se teško može kontrolirati. Zbog toga je na teren izišao tehničar HEP-a koji je pretraživanjem vodova uspio isključiti i preostale dijelove zgrade od napajanja. Istovremeno su posao obavili i tehničari iz HEP plina.

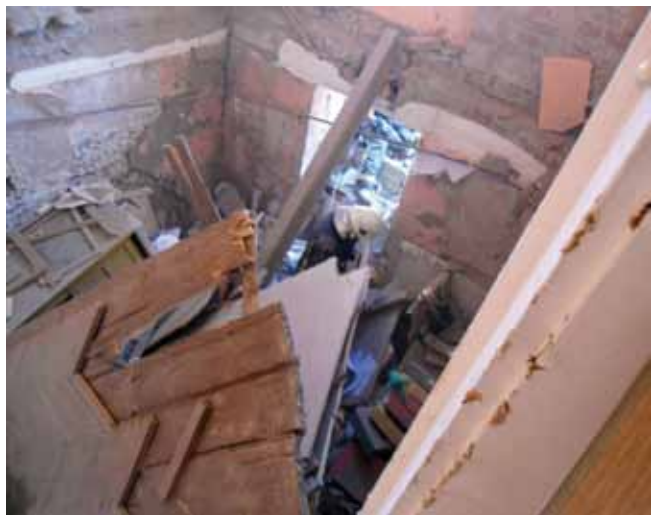
*Cijelo je vrijeme postajala opasnost od zatrpavanja*
