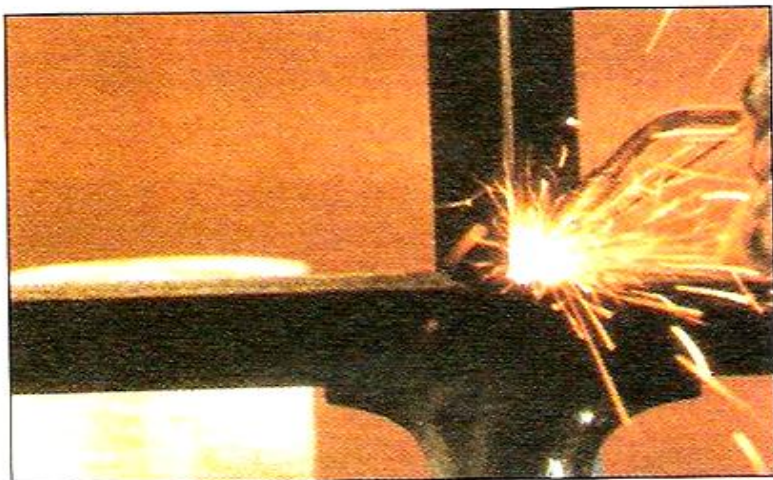
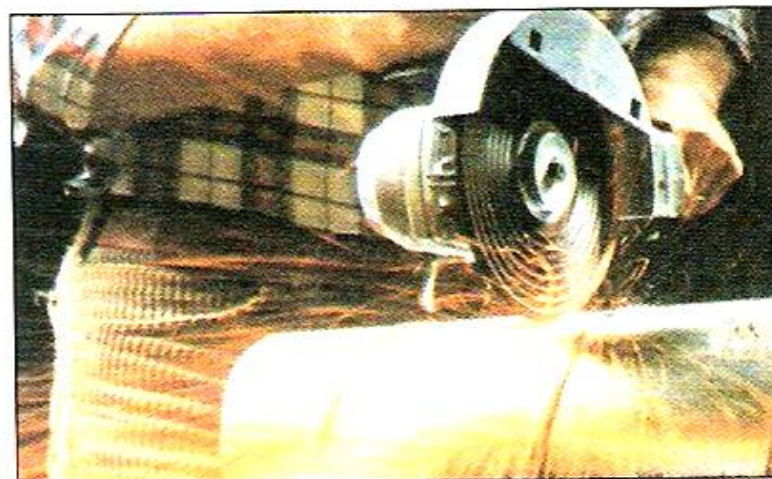
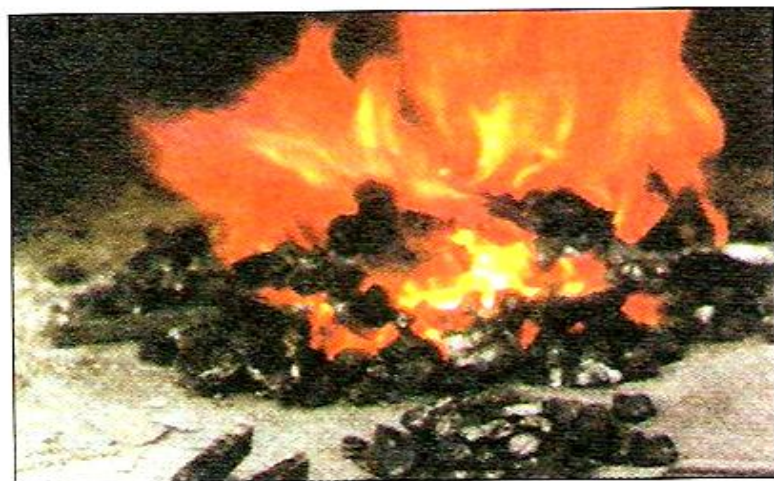
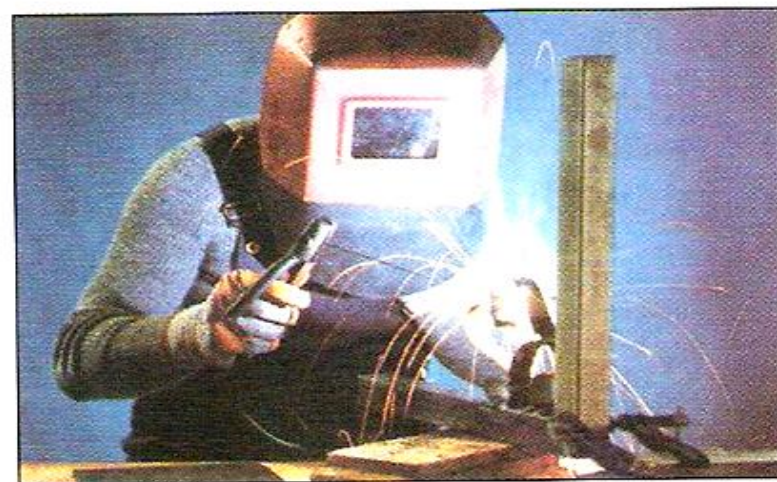
*Slika 24. Prikaz postupka autogenog zavarivanja, brušenja, kovanja, te zavarivanja.  
Pod određenim uvjetima svaka od ovih radnih operacija može biti uzrok požara.*

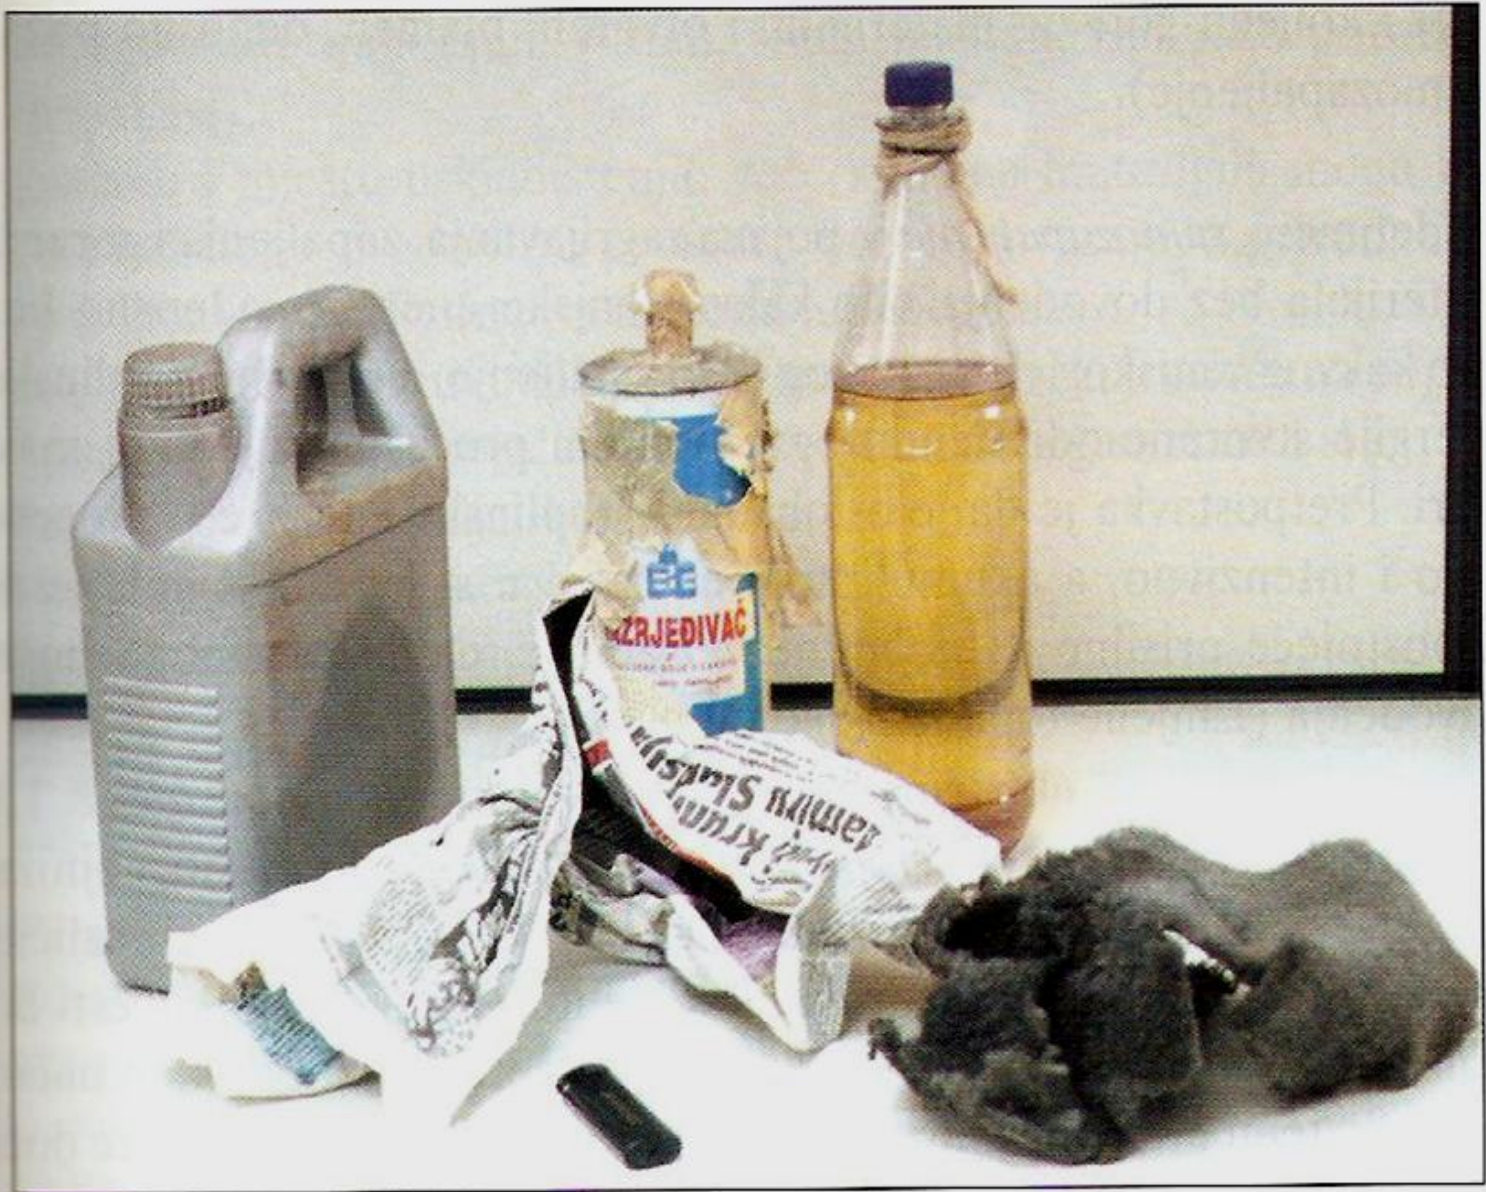
*Slika 26. Prikaz najčešćih sredstava za izazivanje paljevine: kanistar i boce sa lakozapaljivom tekućinom, upaljač, krpe, papir i sl.*

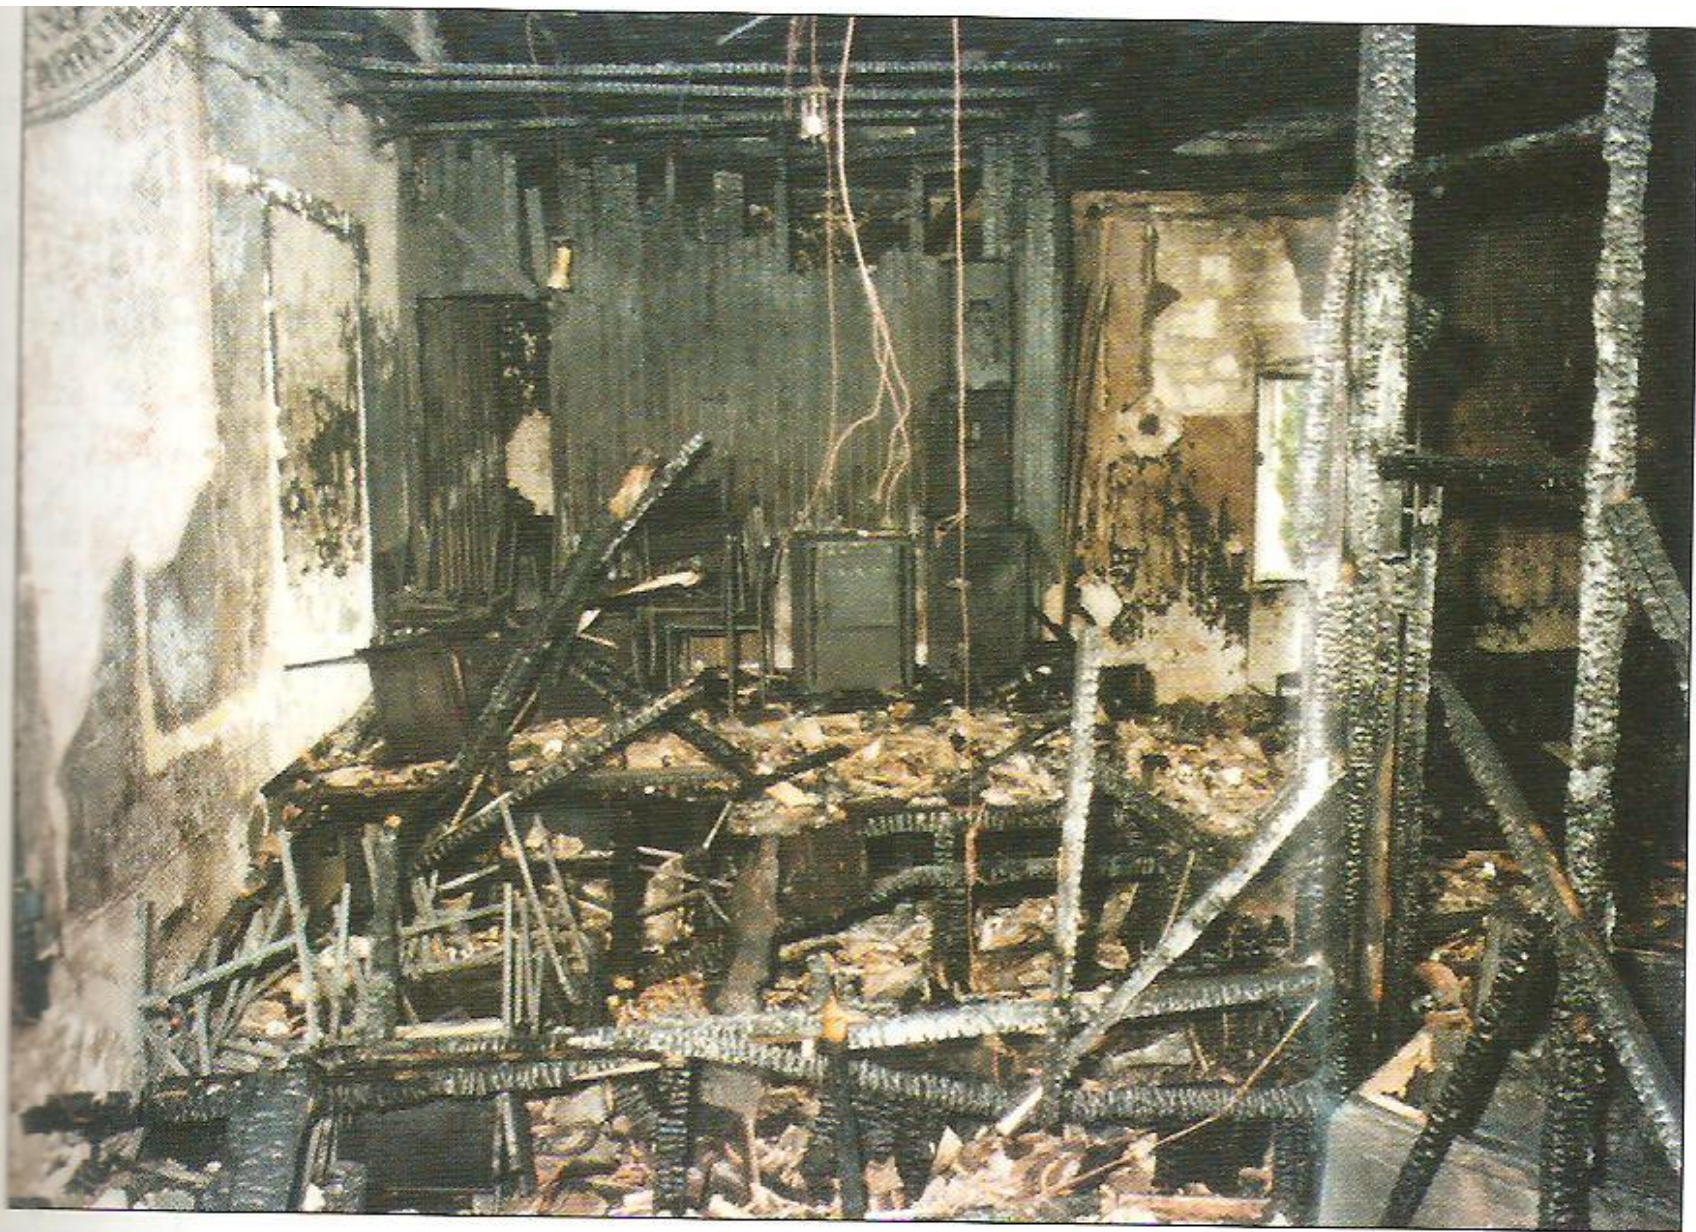
*Slika 29. Prizor kakav najčešće zatječu istražitelji požara dolaskom na mjesto događaja.*
