# Požar u Robnoj kući "Lesnina" u Osijeku

## Položaj i karakteristike objekta

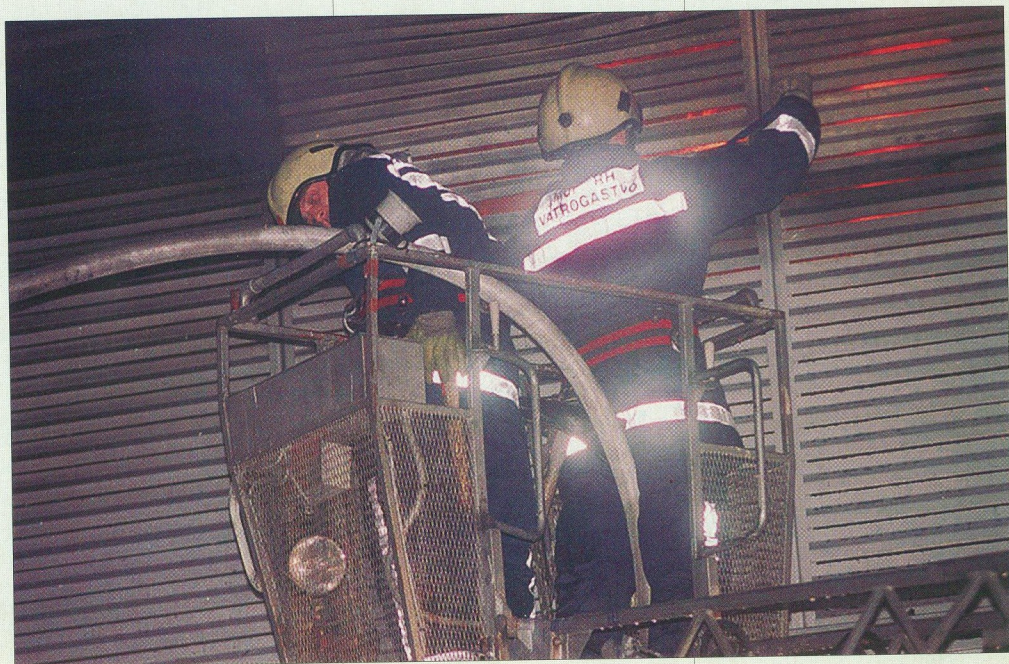
Na katu su još i dva otvora kojima se trebalo odvoditi dim i toplina kod nastanka požara, ali nedovoljne površine (oko 2,5 m<sup>2</sup> ukupno; prema proračunima trebalo je biti barem sedam kupola ukupne površine 8 m<sup>2</sup>).

nizam otvaranja kupola nije bio ispravan. Neispravna instalacija vatrodajavnog sustava (od 1999. godine nije u uporabi) samo upotpunjava ružnu sliku nebrige bivših i sadašnjeg vlasnika objekta.
