NA ŠTO TOČNO MISLIMO KAD KAŽEMO DA SMO U EUROPI?

Izbjegavanje propisa iz područja prostornog planiranja povećava mogućnost pojave požara, a vatrogascima otežava njegovo gašenje

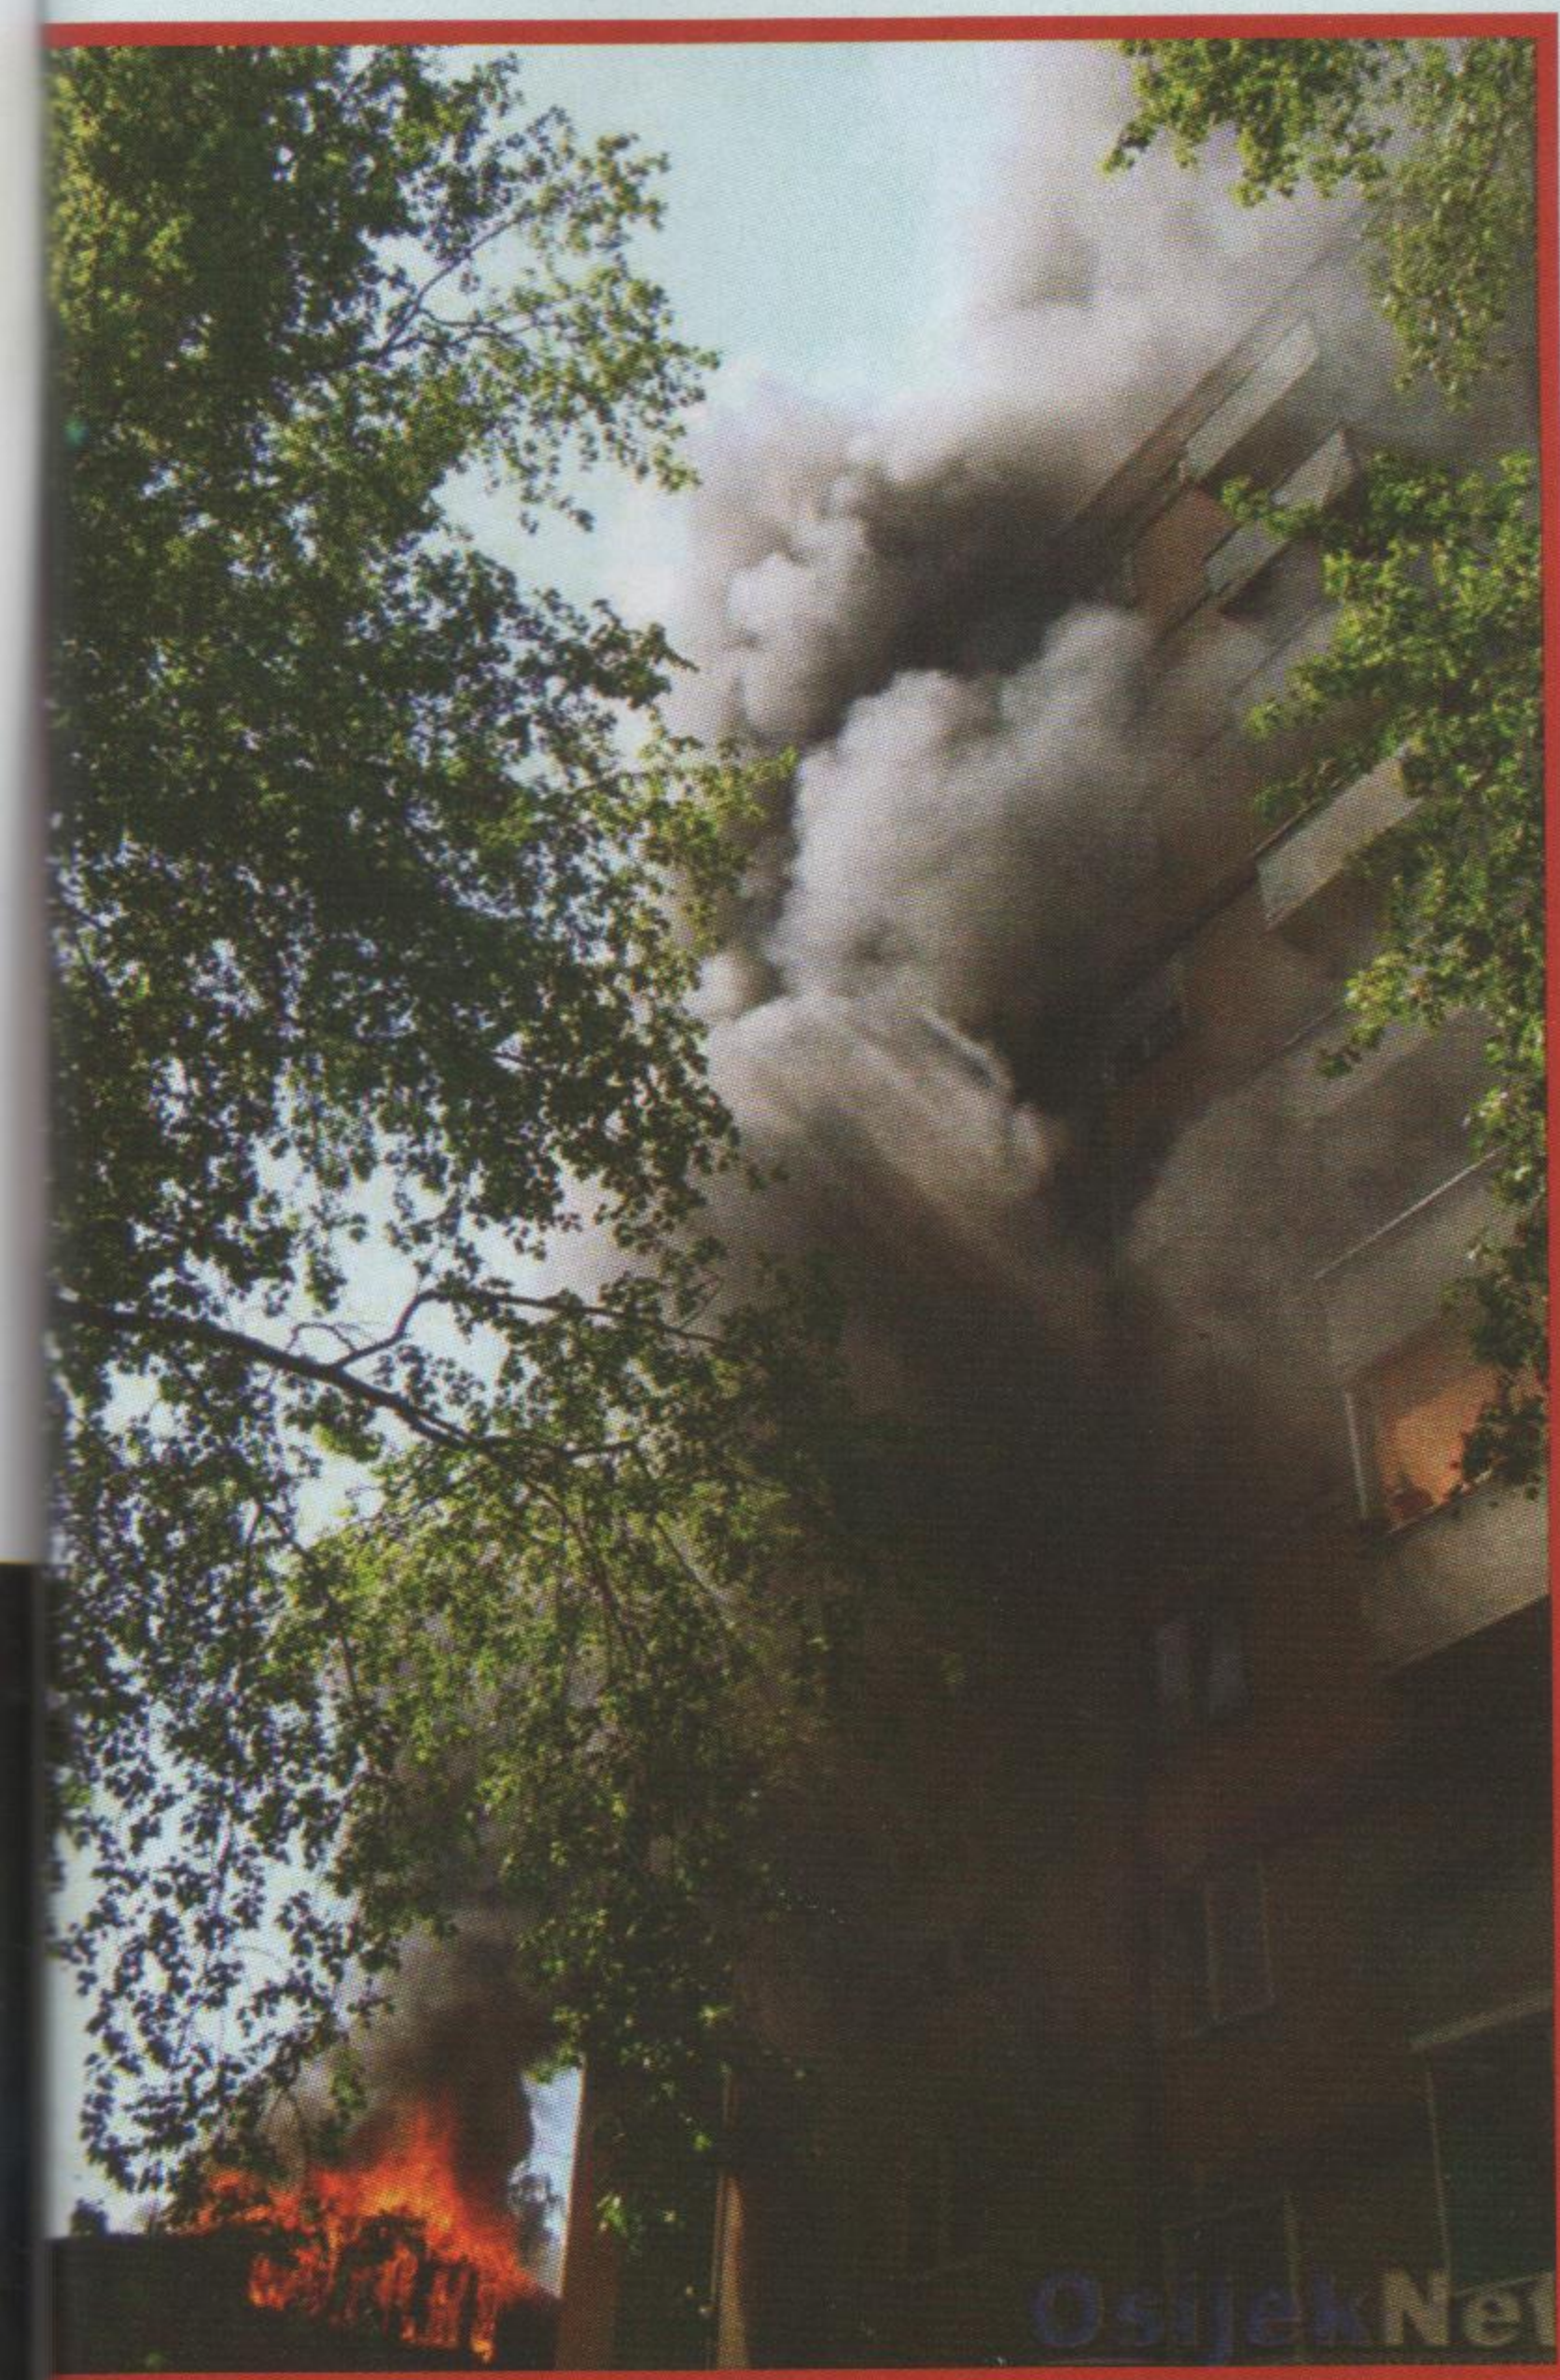
Prvog svibnja oko podneva u Osijeku je buknuo požar u jednom od najgušće naseljenih dijelova grada, na Vijencu Ivana Meštrovića. Vatrom je zahvaćena sjeverna strana krovšta jednokatnog objekta, a u samo nekoliko minuta vatra je zahvatila većinu od oko 250 m² njegove površine.

puštanja vode, ali i problema izolacije gornjih prostorija) tako da je na betonskoj deci izgrađeno drveno krovšte s pokrovom od materijala bitumenske osnove.

Dakle, tražiti počinitelja požara bilo bi pogrešno, a ne preispitati činjenicu da je objekt adaptiran pri čemu su mu bitno promijenjena požarna svojstva, a sve to bez poštivanja propisa iz područja graditeljstva.

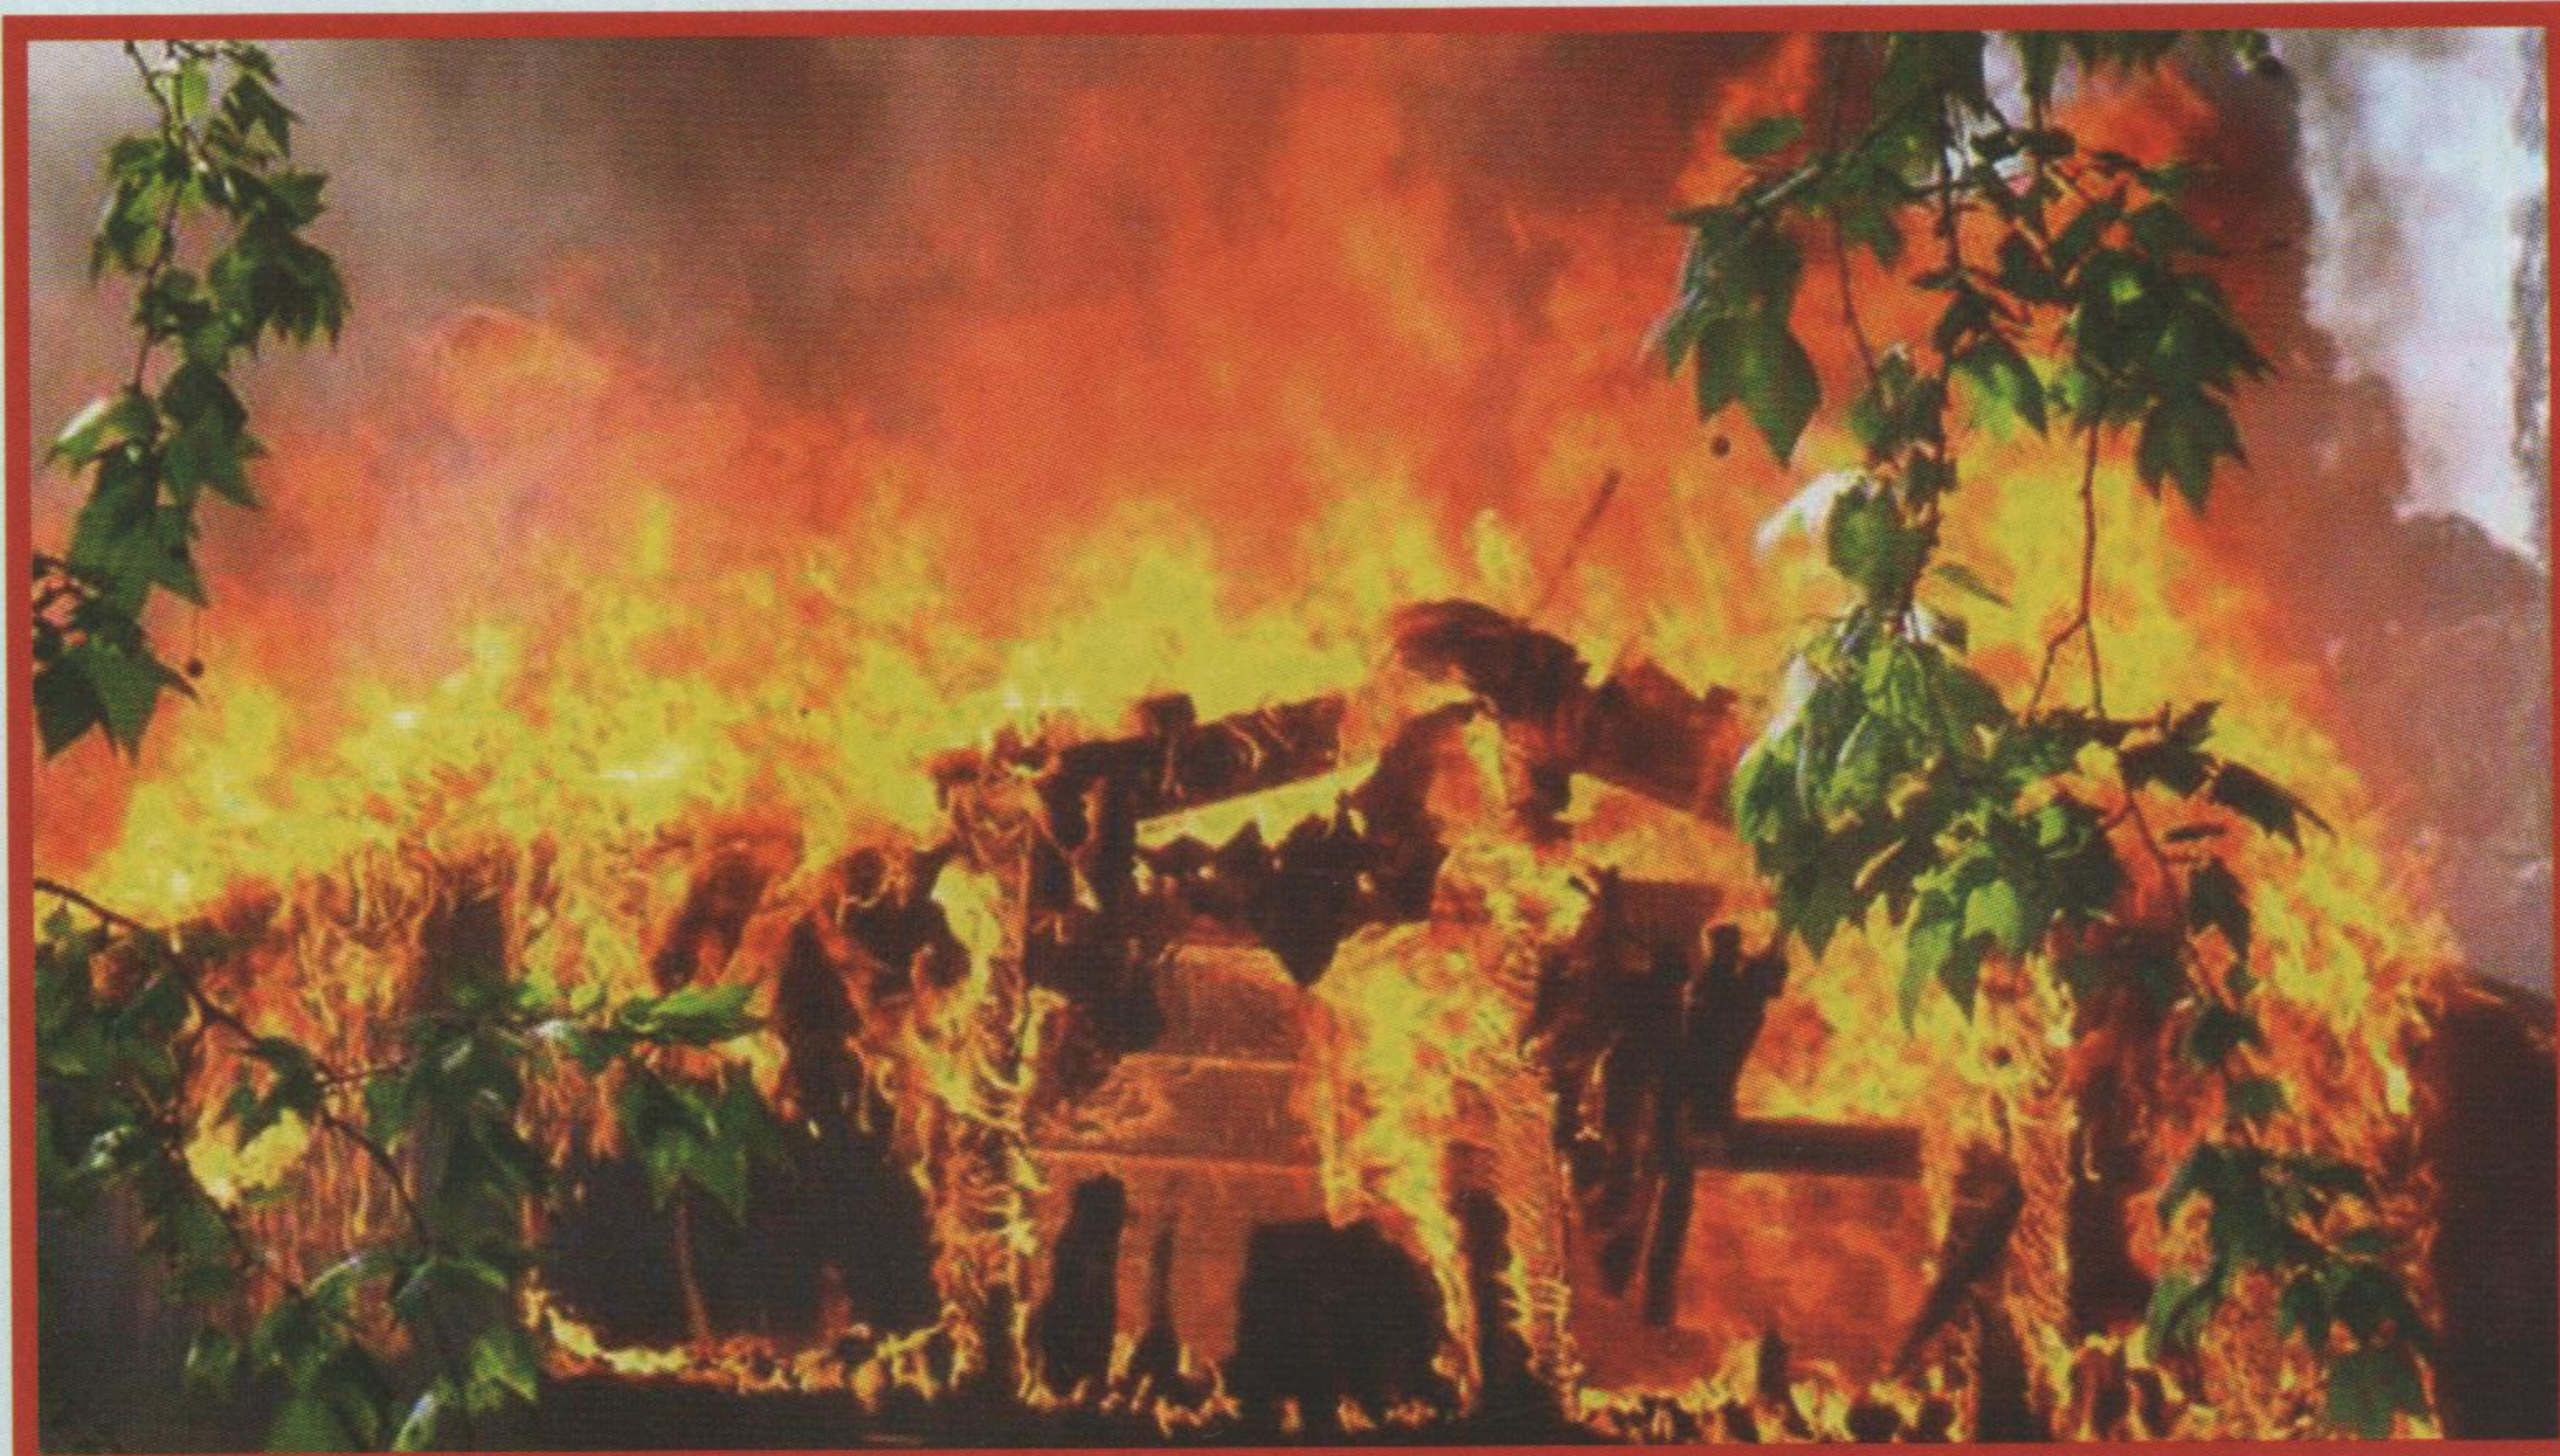
Požar je stvorio ogromnu količinu dima i veliku toplinu koja je ugrozila stanare deseterokatnice. Toplina je udarala po fasadi i grijala prozorske okvire te sve stvari koje su se našle na balkonima. Većina Osječana u to vrijeme izišla je vani i preselila se u prirodu pa nije bilo nikoga tko bi stvari maknuo s balkona.

Ipak, vatrogasci grada Osijeka po tko zna koji put sprječavaju tragediju. Pripadnici JPVP-a Grada Osijeka sprječavaju širenje vatre i dima na okolne objekte, a u gašenju im pomažu i vatrogasci iz DVD-a Osijek Donji grad i DVD-a Osijek Gornji grad. Taktički nesavršen nastup pokriva brzina i masovnost okupljanja te sjajne individualne akcije u vrlo kratkom vremenu pa vatru gase za samo četrdeset minuta.
