## POŽAR BROJ 444

Požar u  
šećerani  
jedan od  
najzahtjevnijih  
požara s  
kojima su se  
susreli osječki  
vatrogasaci  
u posljednjih  
deset godina

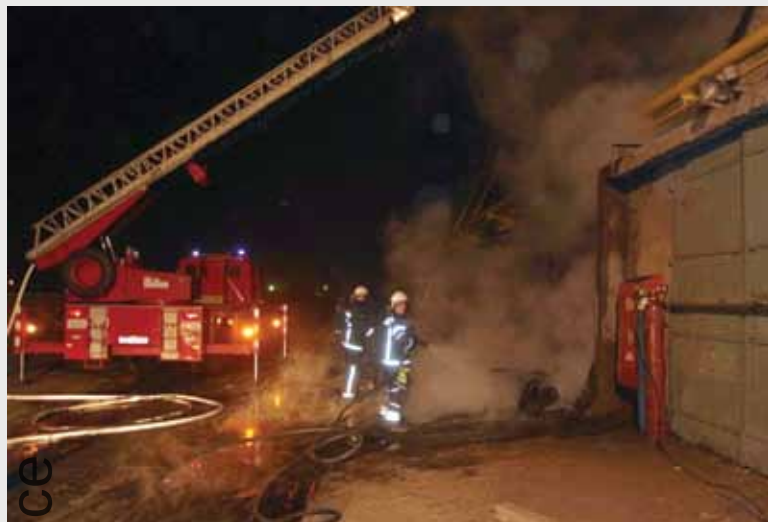
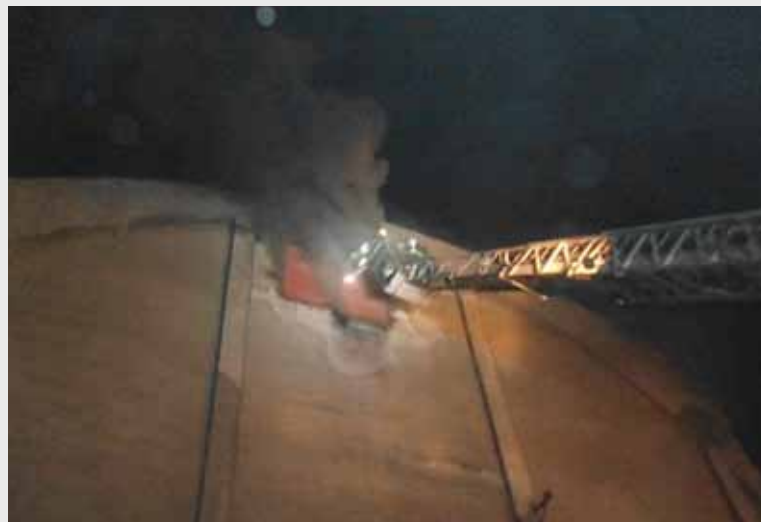
*Korištenje autoljestve - navalna grupa uspostavlja mlaz s pjnom*

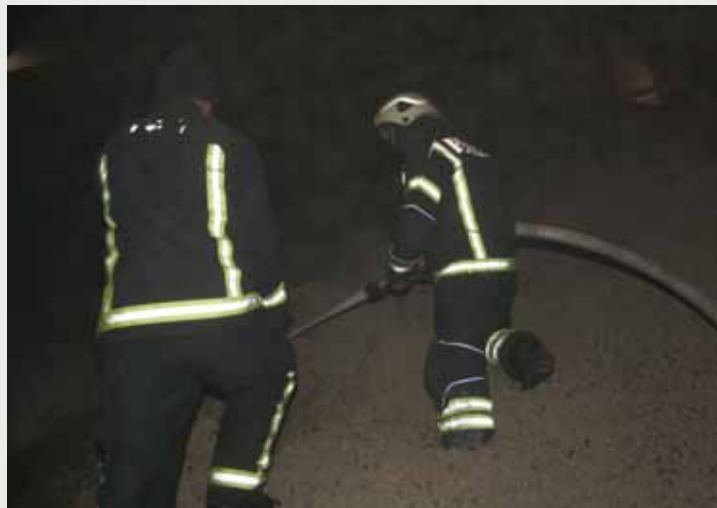
**Upadanje u brikete dodatno je otežavalo gašenje u mračnom i zadimljenom prostoru**

nje gorućih dijelova trake rasutih po stočnoj hrani. Problema je više: kretanje navalnim grupama otežano je zbog propadanja nogu vatrogasaca duboko u brdo stočnog briketa, a gašenje gumene trake i briketa vrlo teško, jer komadi gume koji se konstantno otkidaju s nosača pri stropu ponovno izazivaju gorenje koje se gasi suhim prahom zbog opasnosti bubrenja briketa u slučaju gašenja vodom. U tom slučaju briketi višestruko povećavaju svoj volumen što bi u konačnici moglo ugroziti i statiku objekta.
